陸奥国分寺展

「発掘黎明期の挑戦者」

展示図録

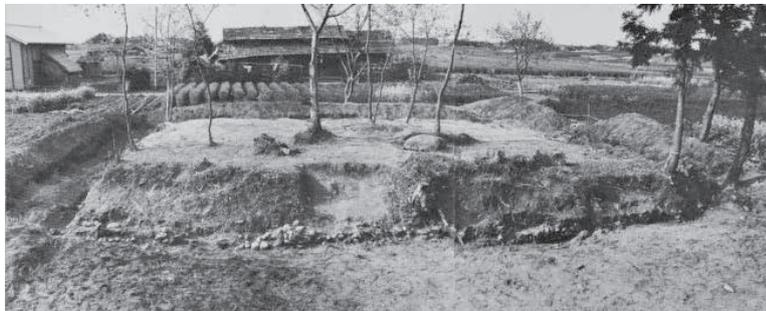
菜切谷廃寺基壇全景（南から）
写真は宮城県文化財調査報告書第二輯より

側面に河原石を積んだ基壇が発見され、瓦が多数出土しました。多賀城跡から出土するものと同様の重弁蓮華文軒丸瓦や、近畿地方の遺跡から出土する瓦と文様が似ている均整唐草文軒平瓦などが出土しました。これらの成果から、宮城県北部に奈良時代の寺院が存在したことが明らかになりました。

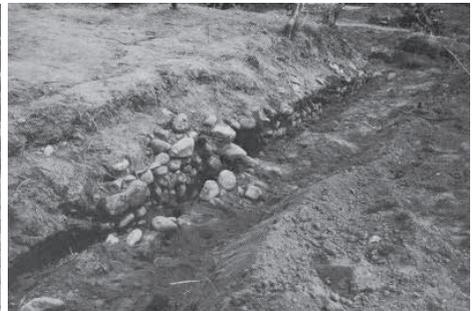
菜切谷廃寺基壇西側の河原石積側壁
写真は宮城県文化財調査報告書第二輯より

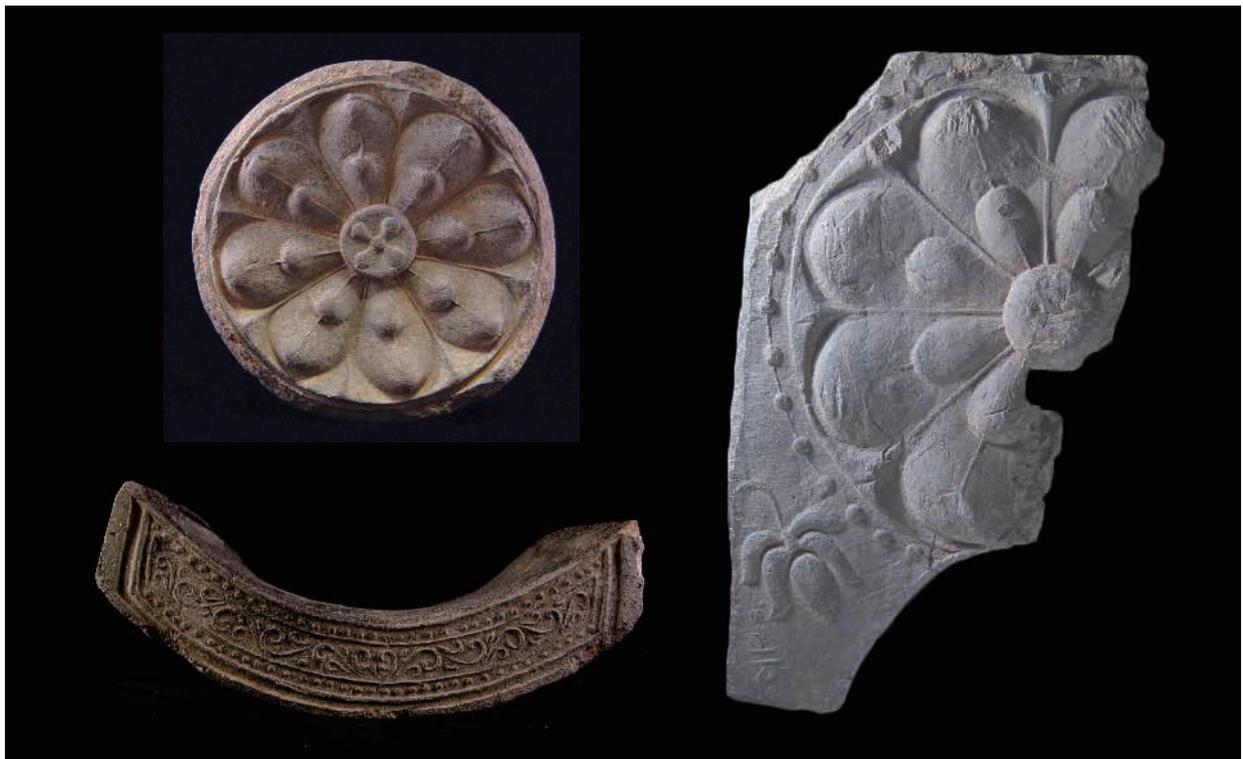
菜切谷廃寺出土資料 左上：重弁蓮華文軒丸瓦、左下：均整唐草文軒平瓦、右：鬼板

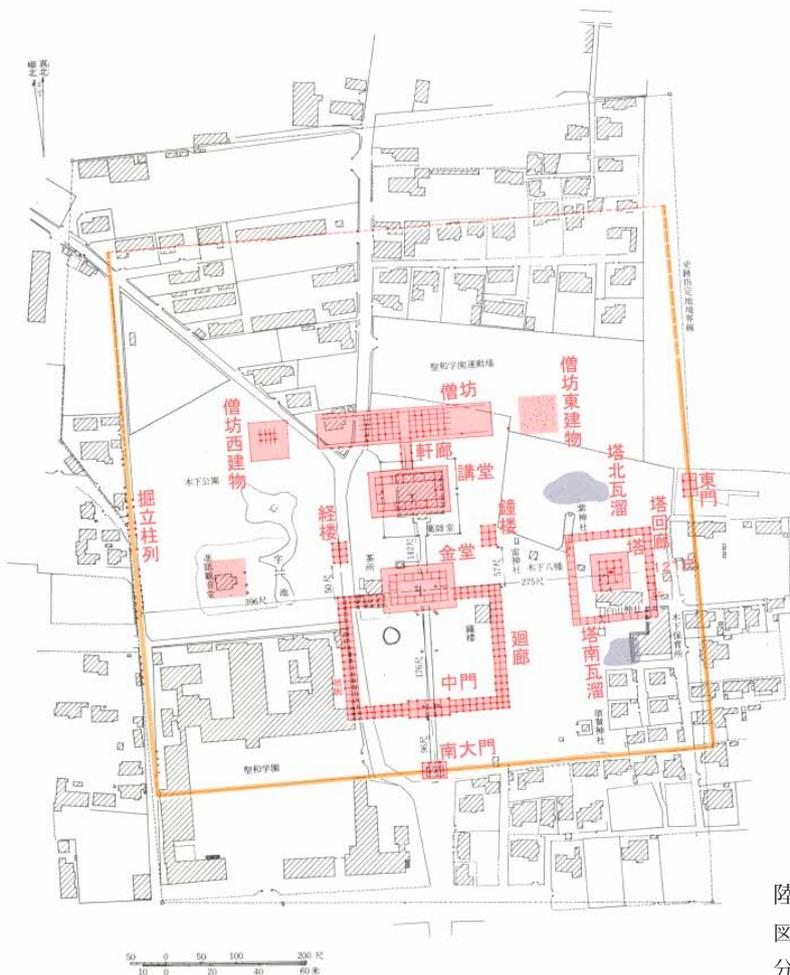
陸奥国分寺全体遺構配置図

図は発掘調査委員会編集の調査報告書『陸奥国分寺跡』より引用、一部改変

陸奥国分寺の寺域は、東西がおよそ800尺（242m）で、南北はそれ以上の規模になると推定されています。南辺の中央に、正門である南大門があります。南大門を入ると、中門・金堂・講堂が南北にならび、金堂と中門は廻廊で結ばれています。金堂の東側には廻廊に囲まれた塔が建っており、文献史料から七重塔であったことが判ります。講堂の後ろには僧坊が並んでいます。金堂と講堂の間にもやや小規模な建物があり、東側が鐘楼、西側が経楼と考えられています。

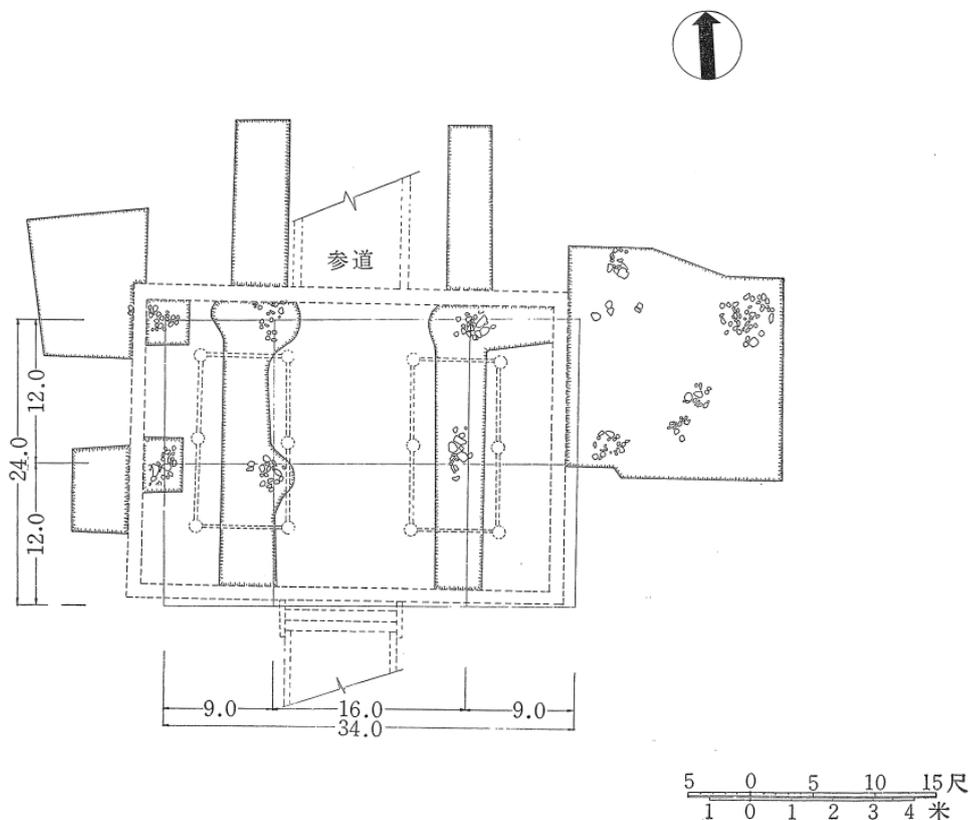
南大門跡平面図

図は調査報告書『陸奥国分寺跡』より引用

薬師堂の仁王門が建っているところが、陸奥国分寺の南大門にあたります。仁王門の礎石は、国分寺南大門の礎石を再利用したと考えられますが、本来の位置からは動かされていました。本来の礎石に伴う根石が6ヶ所で発見され、位置関係から東西3間、南北2間の八脚門であったと推定されています。基壇は周囲が削られており、正確な規模などは判りませんでした。平成20年（2008）に行われた発掘調査で基壇が確認され、東西約19.5m、南北約16mの大きさとなることから、想定されていた門より、大きなものであった可能性があります。

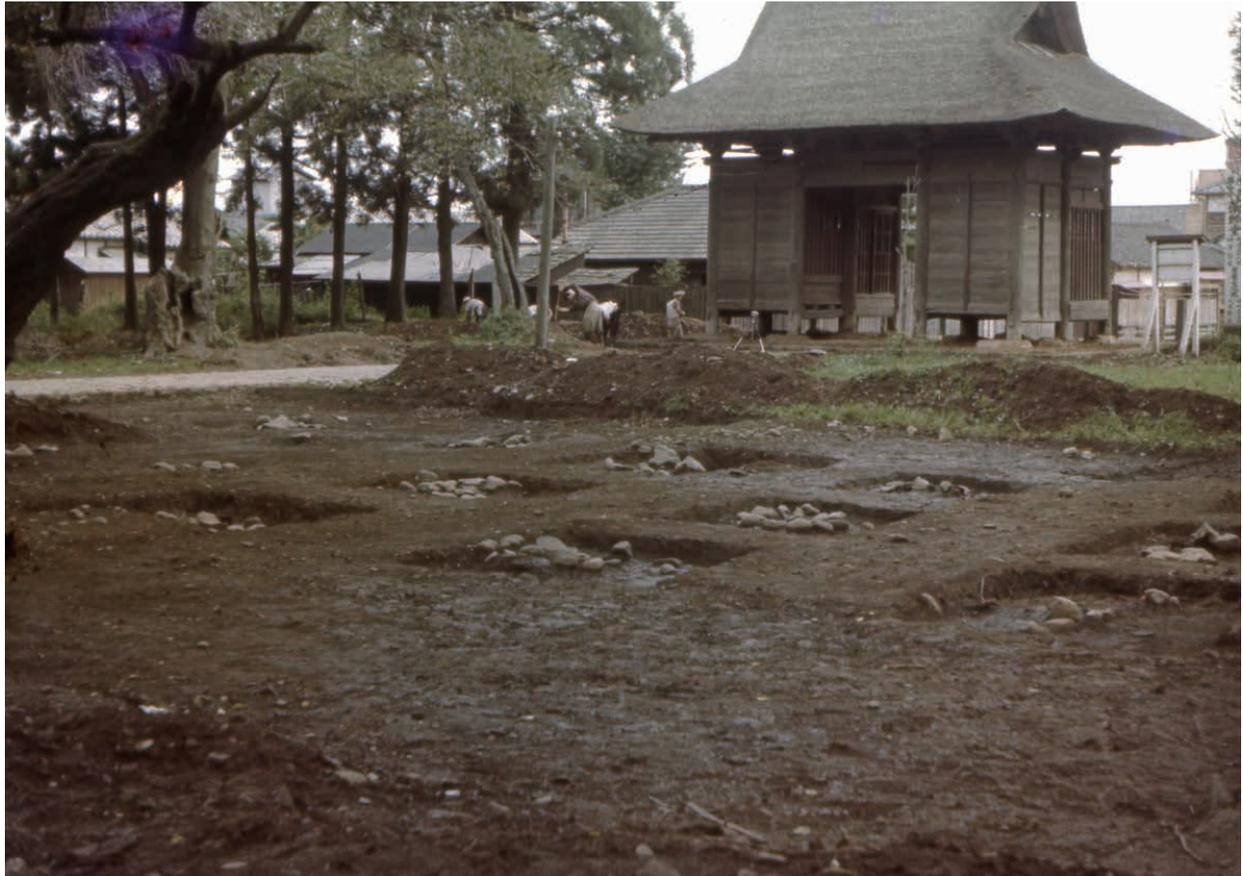
廻廊から中門跡にかけての調査状況

北西から南東方向を望む。奥に見える建物は薬師堂仁王門

南大門の北側には中門がありました。礎石は残っていませんでしたが、12ヶ所で根石が発見されています。東西5間（18m）、南北2間（7.2m）の十二脚門であったと考えられます。基壇の保存状態は悪く、詳しいことは判りませんでした。

中門の東西には廻廊が設けられ、北に折れて金堂まで延びていました。廻廊では、3列の礎石や礎石の根石が確認されています。

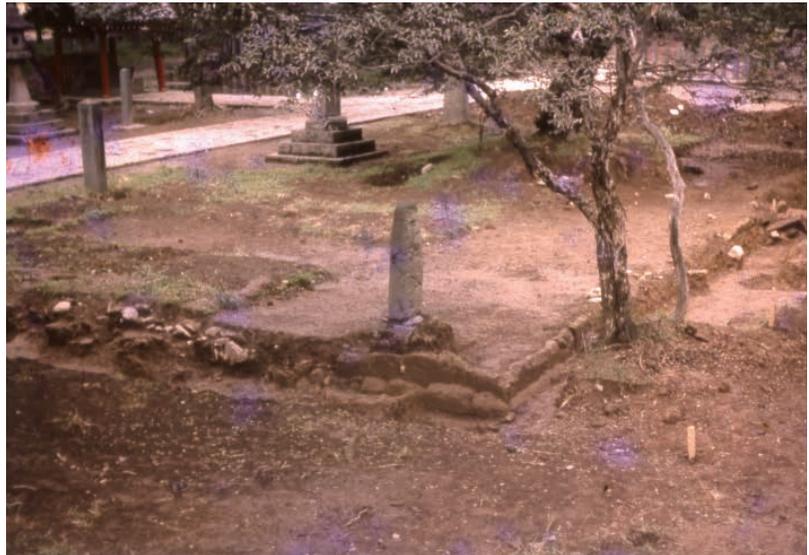
南東から見た金堂跡の調査状況
基壇の南辺と東辺の凝灰岩切石による装飾が見えています

金堂は、本尊が置かれる寺院の中心となる建物です。東西 31.7 m、南北 19.8 m の基壇が見つかりました。基壇の側面には、凝灰岩の切石を立て並べ、その外側に凝灰岩切石の地覆石が敷かれていました。このような凝灰岩切石による基壇の装飾方法は、講堂と塔でも見られました。1ヶ所で、礎石がそのまま残っていたほか、根石が 10ヶ所で発見されています。東西 7間 (24.6 m)、南北 4間 (13 m) の建物であったと考えられています。中門から延びてきた廻廊が、金堂の東西に取り付きます。

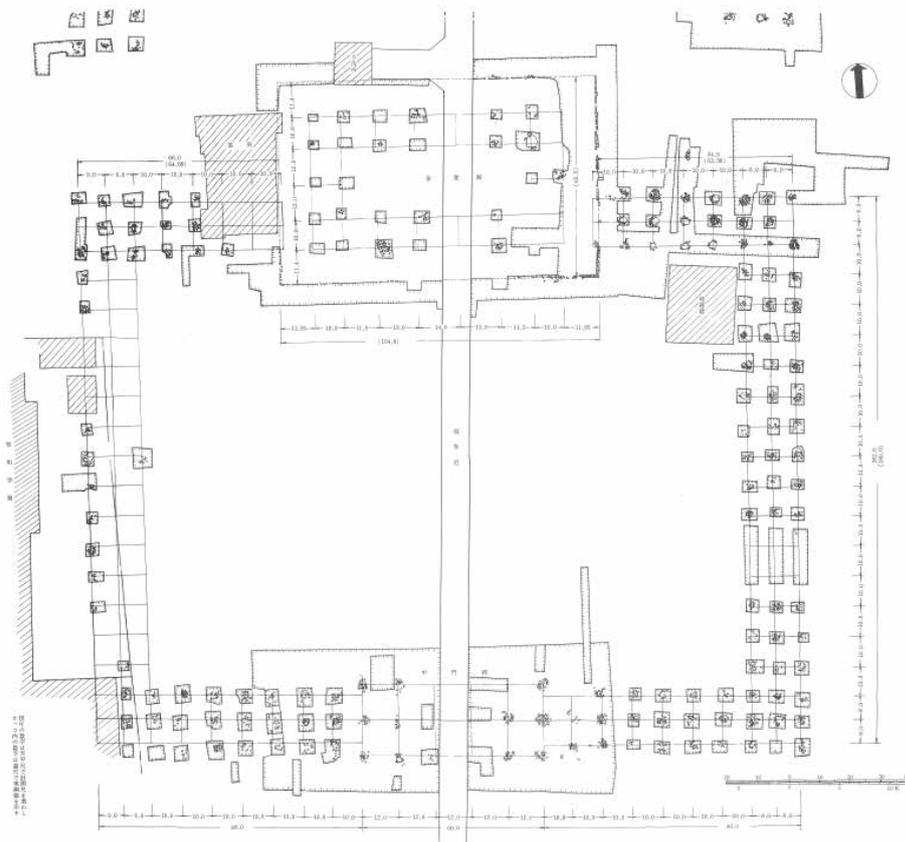
中門跡・廻廊跡・金堂跡の平面図
図は調査報告書『陸奥国分寺跡』より引用

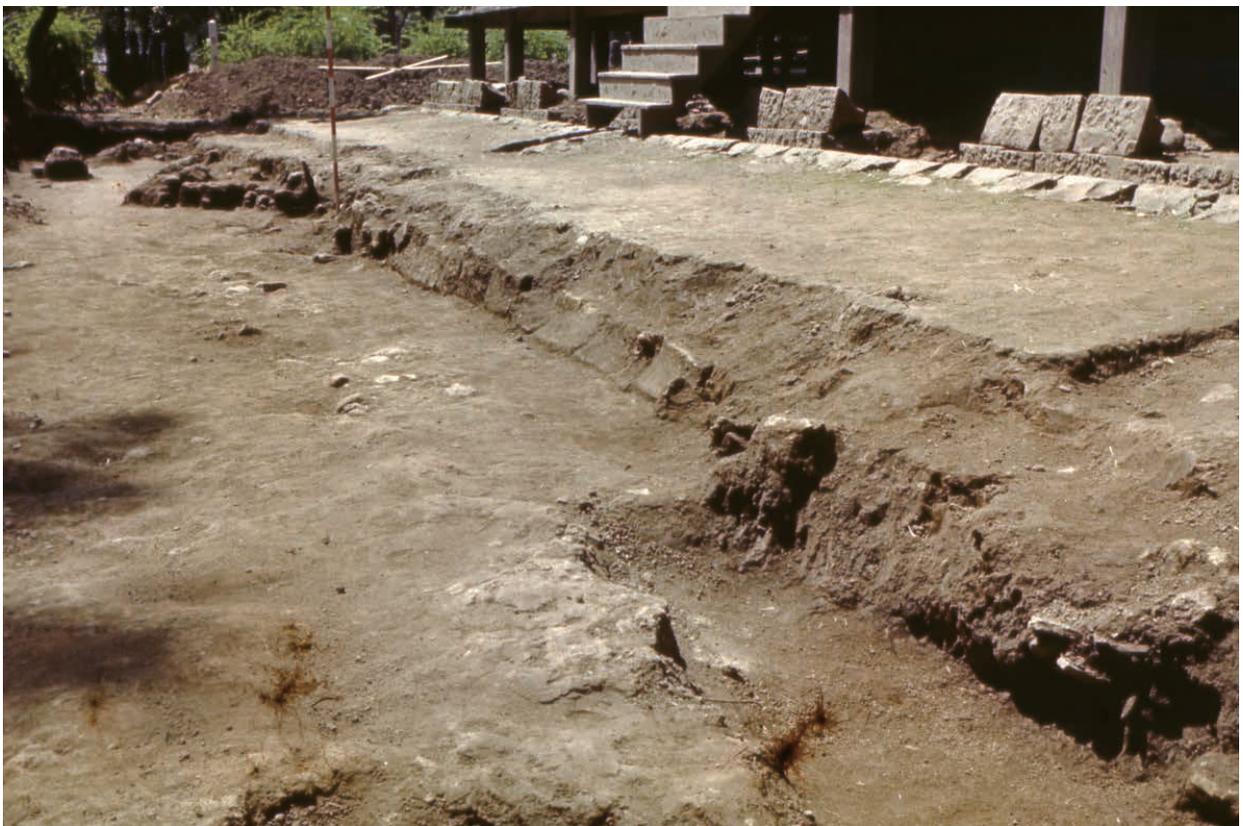
講堂跡基壇東辺の調査状況（北東から）

現在の薬師堂が、陸奥国分寺講堂にほぼ重なる場所に建てられています。そのため保存状態はあまり良くありませんが、東西 34.5 m、南北 20.4 m の基壇が発見されました。基壇の側壁は凝灰岩切石による化粧がなされていました。薬師堂の礎石は、国分寺の礎石を転用したと思われるものもありますが、本来の位置からは動かされていました。薬師堂の床下を調査したところ、5ヶ所で講堂のものと考えられる根石が発見されています。これらの根石の位置と、基壇の大きさなどから、東西 7 間 (28.8 m)、南北 4 間 (14.8 m) の建物が推定されています。

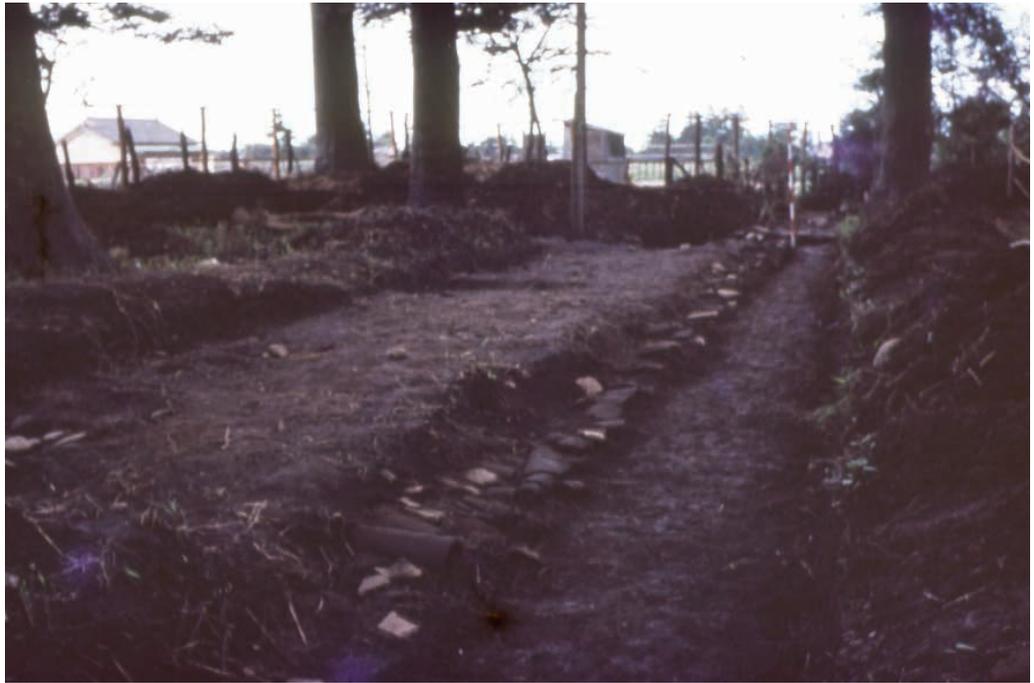
僧坊跡基壇南辺の
瓦積みの調査状況
(南西から)

僧坊は、杉林の中に位置しているため調査できた範囲が限られたことや、後世に壊されており、はっきりしない部分も多くあります。基壇の南端と思われる、瓦積みの列が、東西に長く発見されました。東西の長さは 70 m 以上になるものと考えられています。礎石は残っておらず、根石が 23ヶ所で発見されています。建物の詳しい様子は判りませんが、いくつかの小さな部屋に分かれていた可能性があります。

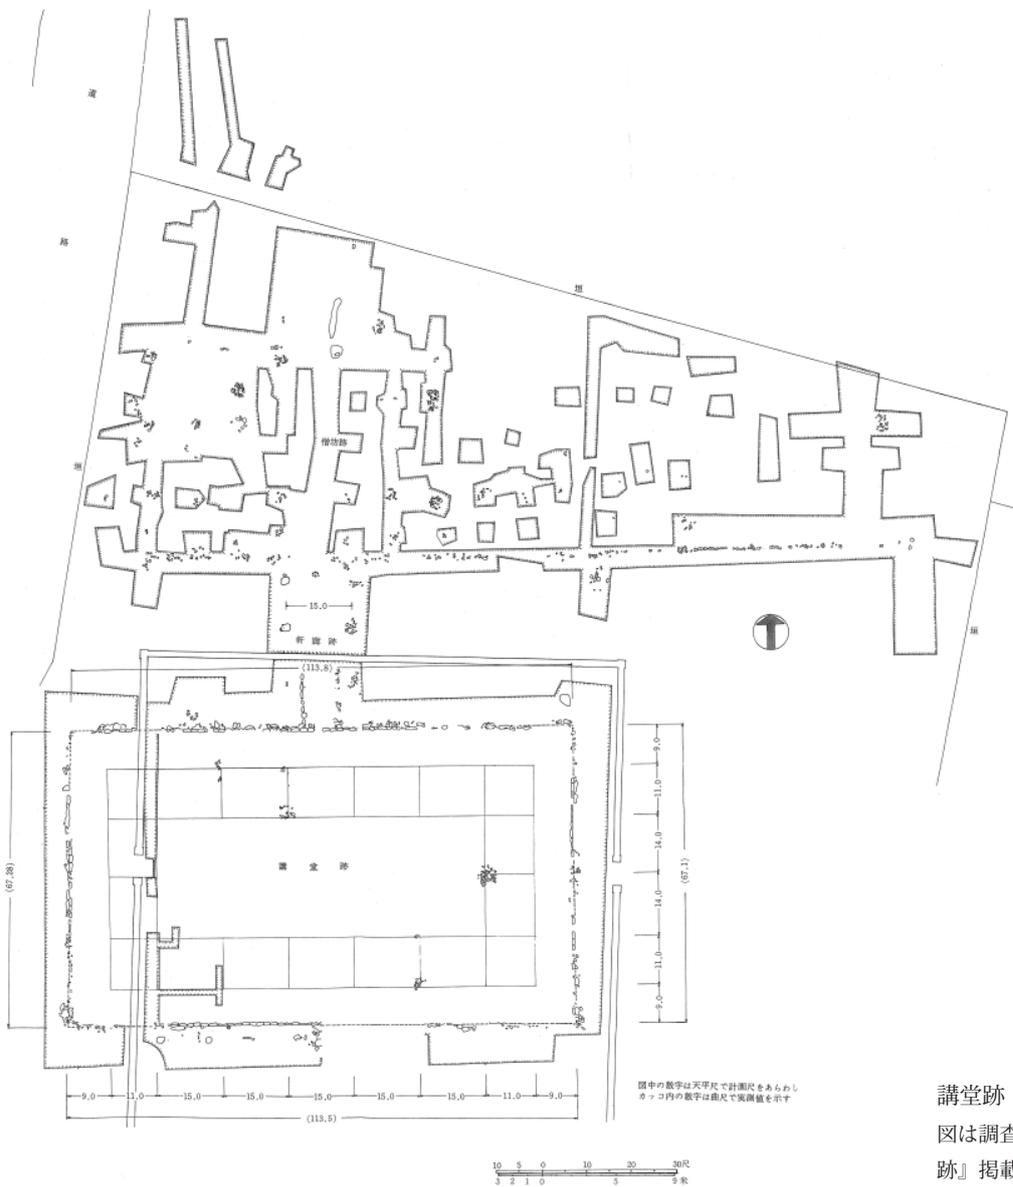
講堂跡・僧坊跡平面図
図は調査報告書『陸奥国分寺
跡』掲載図面を合成して引用

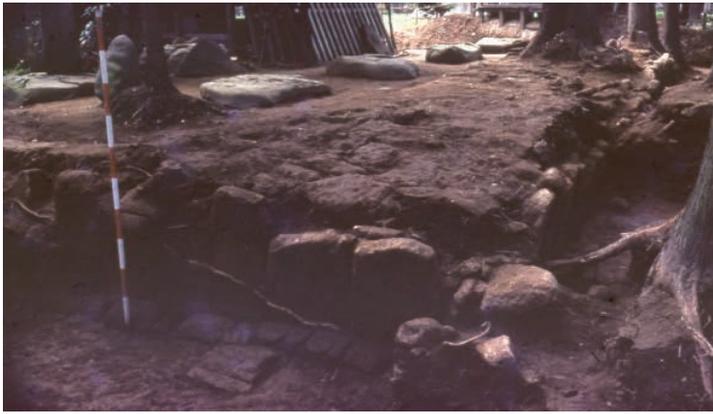
北東隅から見た塔跡基壇の調査状況
基壇上面の敷石が残り奥には礎石が並んでいます

金堂の東側に、塔がありました。心礎を含む礎石が10ヶ所で知られており、早くから塔跡と考えられていました。基壇が良好に残されており、上面の敷石も一部で残っていました。周囲は凝灰岩切石による化粧がほどこされています。東西、南北とも3間の、一辺10 m程の大きさで、文献記録から七重塔であったことが判ります。基壇の北側から、塔のもっとも上に付く「檨管」と呼ばれる2 mほどの管状の部品が、逆向きに地面に突き刺さっているのが発見されました。塔は承平4年(934)に雷火で焼失したことが、『日本紀略』に記されています。塔が焼け落ちた際に、檨管が突き刺さったと考えられます。

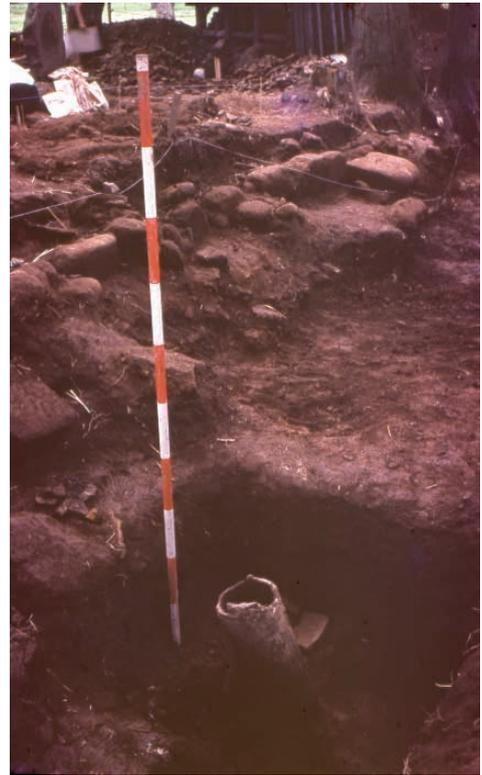
北東から見た塔跡北側擦管の発見状況

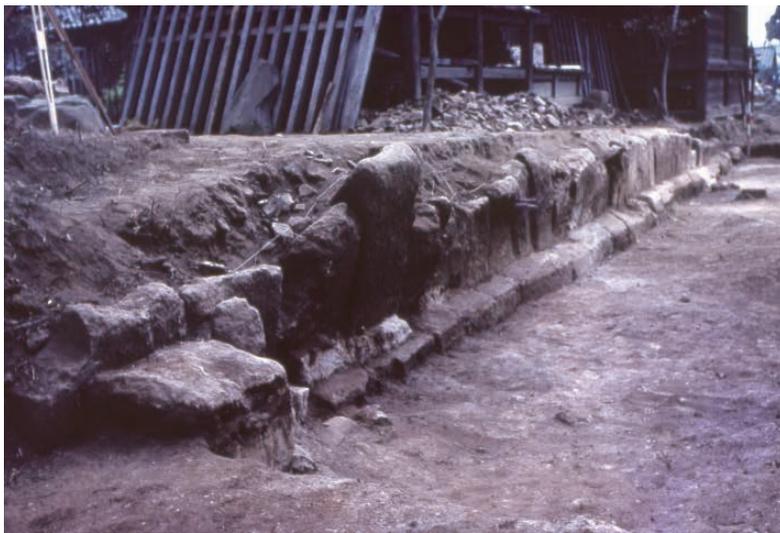
北西から見た塔跡基壇西辺の調査状況
凝灰岩切石による化粧の様子が判ります

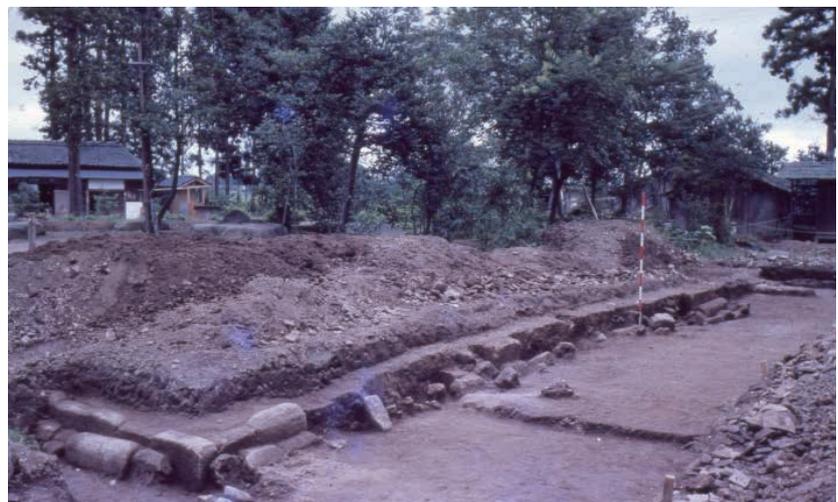
南西から見た塔跡基壇南辺の調査状況
ポールの位置が基壇南辺中央にあたります

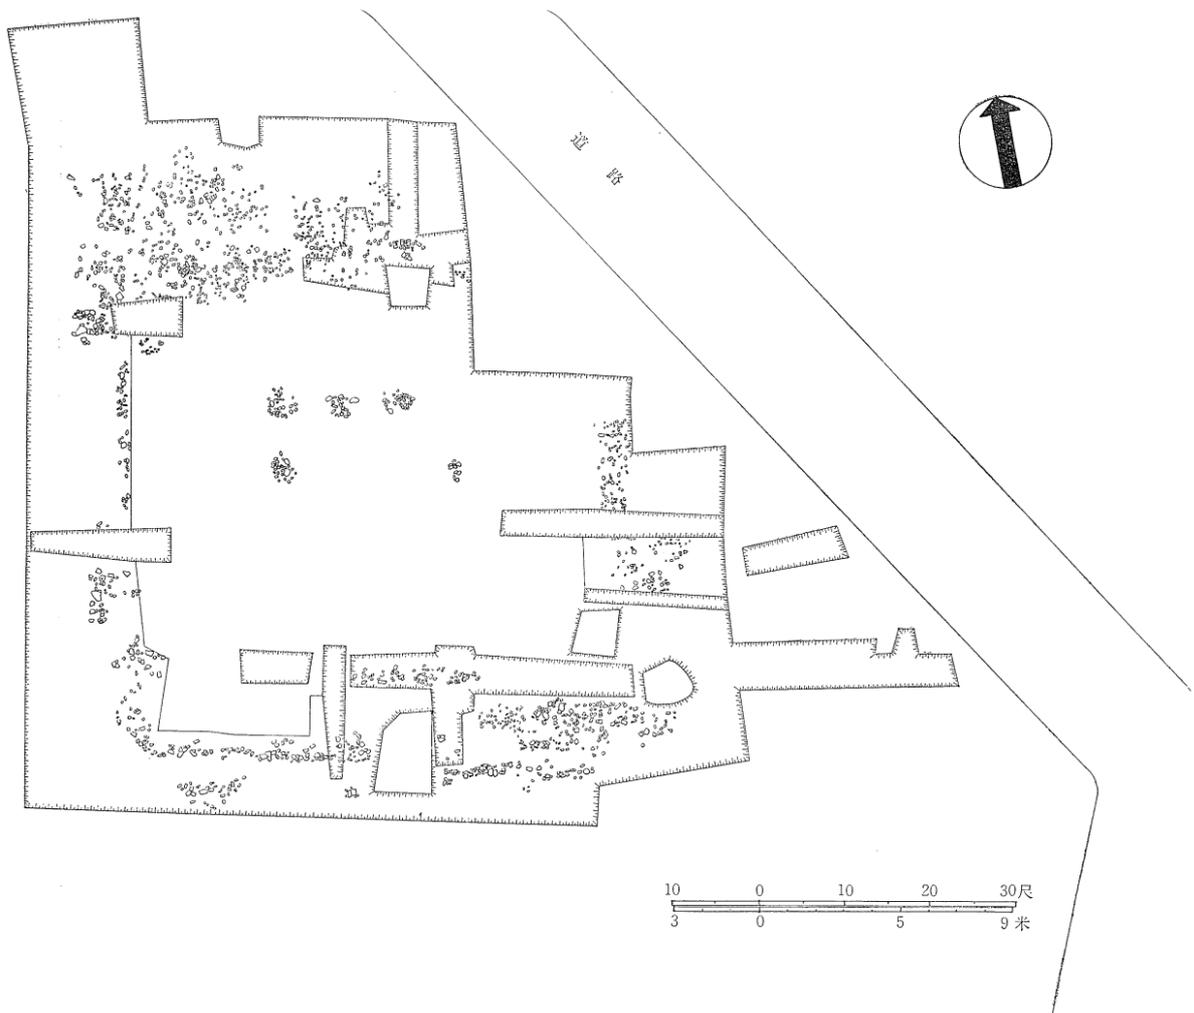
僧坊西建物跡平面図

図は調査報告書『陸奥国分寺跡』より引用

かつて礎石が1ヶ所に残っていたことから、建物の存在が判り、調査が行われました。基壇が見つかりましたが、側壁の化粧積みはありませんでした。基壇の南辺と西辺は確認されましたが、東側と北側は保存状態が良くないため、明確になっていません。5ヶ所で根石が見つっています。東側を向いた、僧坊のような建物が想定されています。基壇の南辺から内側3mほどのところで、基壇の積み土の下から古い溝が発見されました。もともとの基壇の南側に継ぎ足す形で、拡張されたものと考えられます。基壇下層の溝からは土師器がまとまって出土し、「国分寺下層式」として東北地方の奈良時代の土師器の基準となっています。

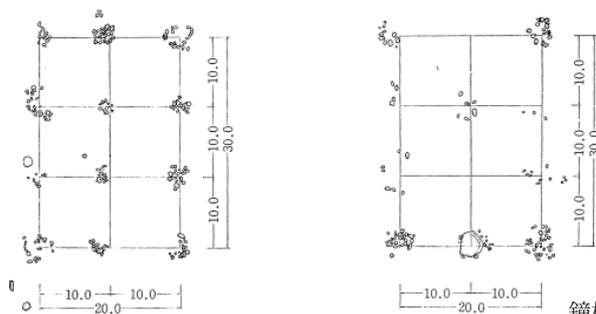
鐘楼跡・経楼跡平面図

図は調査報告書『陸奥国分寺跡』より引用

金堂と講堂の間の東側で礎石が1ヶ所残っていたため調査が行われ、根石が9ヶ所で発見されました。南北3間（8.9 m）、東西2間（5.9 m）の小規模な建物であることから、鐘楼と推定されました。

鐘楼から中心線をはさんだ、ほぼ対称の位置から、経楼が発見されています。12ヶ所で根石が見つかり、鐘楼と同じく、南北3間（8.9 m）、東西2間（5.9 m）の大きさであったことが判りました。

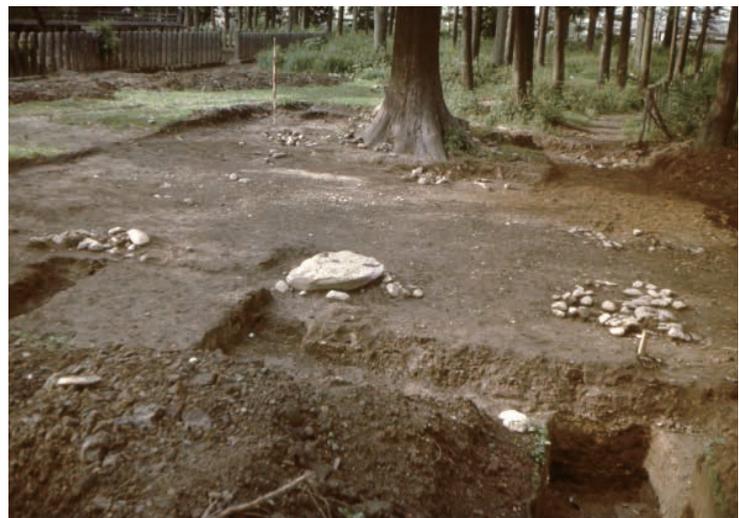
鐘楼跡の調査状況（南から）

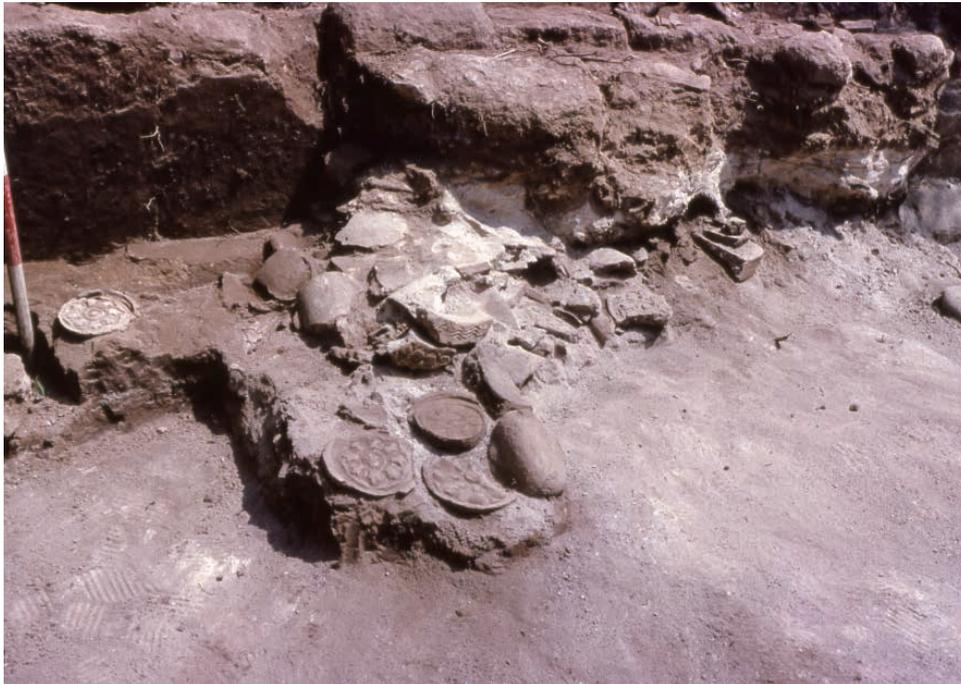
塔西側の瓦出土状況

瓦をまとめて捨てた瓦溜が各所で見つかりましたが、塔の南側と北側には規模の大きな瓦溜がありました。

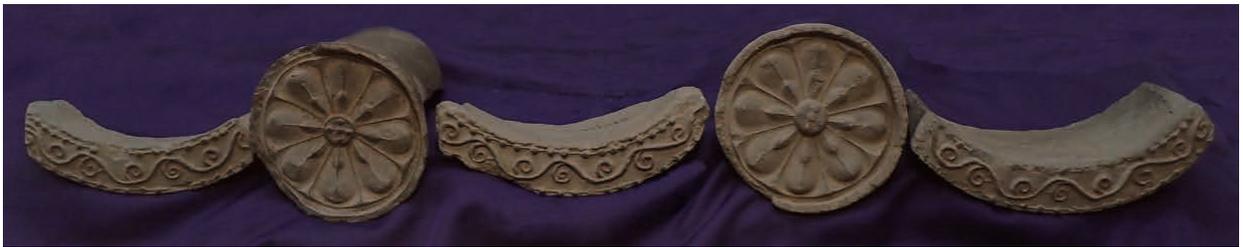
重弁蓮華文軒丸瓦第四類(左) ※、重弁蓮華文軒丸瓦第三類(右) ※
偏行唐草文軒平瓦第一類 右端は調査報告書掲載資料 縮尺不同

創建時と考えられる軒瓦の中で、最も数が多いのは重弁蓮華文軒丸瓦と左向きの偏行唐草文軒平瓦でした。ハスの花がつる草でつながれたモチーフが、陸奥国分寺を代表する瓦の文様であったと考えられます。

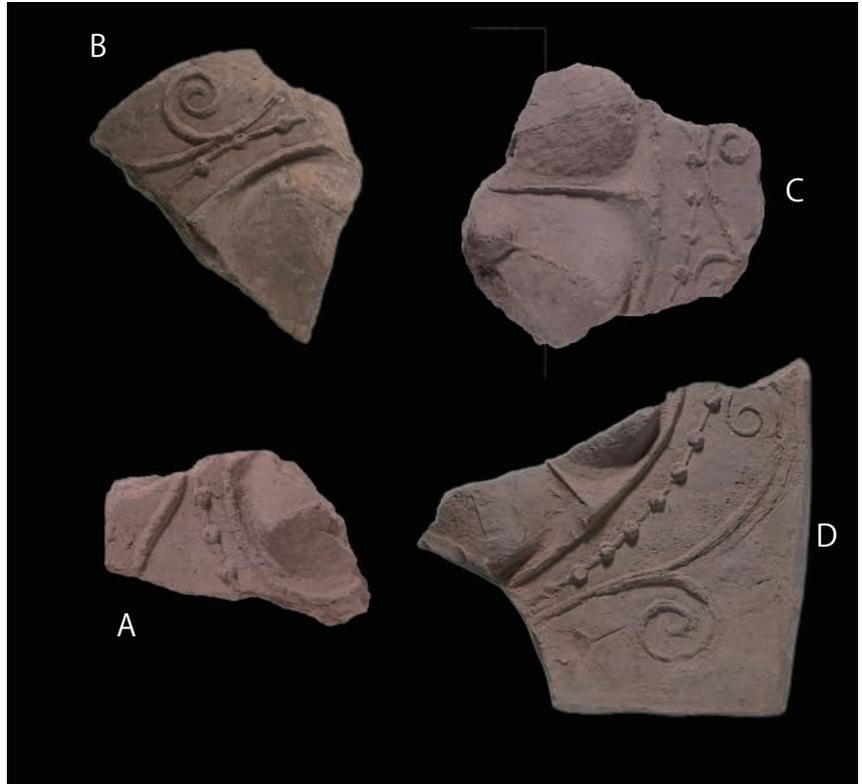
鬼板 ※

発掘調査で出土した資料と、以前から知られていた採集品を組み合わせ、全体の形が復元されています。重弁蓮華文軒丸瓦と同じ文様を中心に置き、周囲に左向きの唐草文が配されています。軒先を飾った文様と、同じモチーフが用いられています。

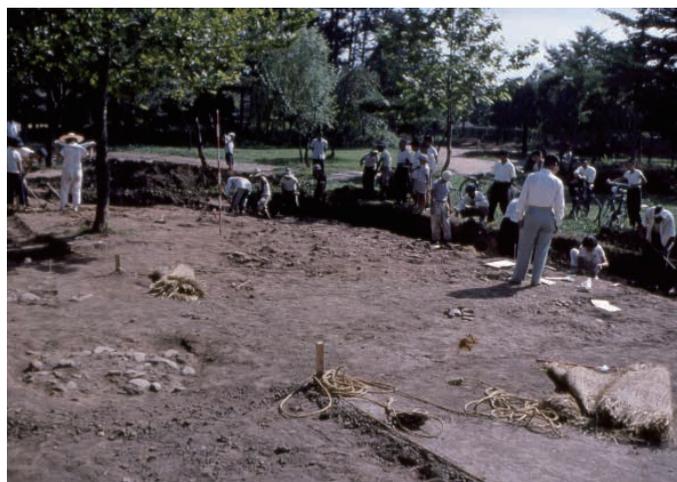
僧坊西建物跡の調査の様子

僧坊西建物の調査では、基壇の下層から溝が発見され、埋土から土師器がまとまって出土しました。この溝は、国分寺創建時の僧坊西建物に伴うもので、その後の改修によって、基壇が拡張されたものと考えられました。この下層の溝からまとまって出土した土師器は、氏家和典氏によって検討され、奈良時代の土師器の型式として「国分寺下層式」と命名されました。

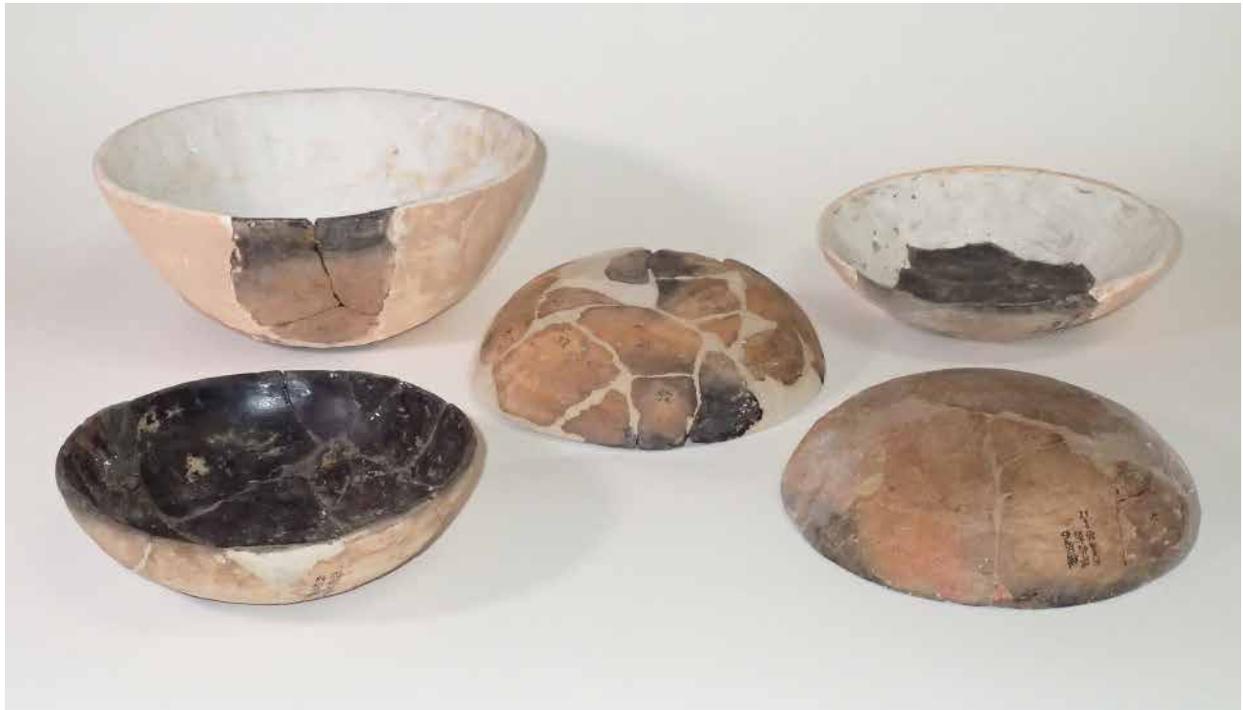
国分寺下層式土師器標識資料 ※ 土師器杯。写真は縮尺不同

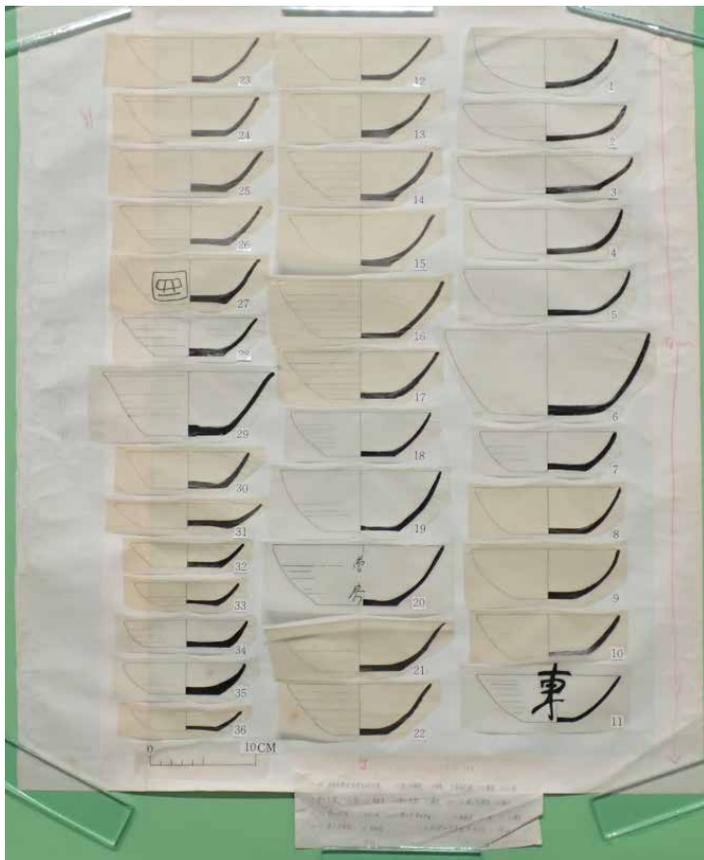
土器実測図の報告書用版下 ※

この当時の本格的な製図は氏家和典氏の役目であり、陸奥国分寺跡の各遺構や全体の図はすべて氏家氏の手になるものである。氏は昼は勤務があるので、夜間や早朝、あるいは休日に研究室に来られ、製図台の上にトレーシングペーパーをのせて、納得のゆくまで心をこめて作業しておられた。ロットリングもトレース台もない当時、伊東信雄先生がかかわった報告書の図面のほとんどはこのようにして氏家氏が作ったものなのである。

出土した土器の実測図を製図して、図版の版下として組んだものです。陸奥国分寺の発掘調査報告書には、第24図として掲載されています。土器は氏家和典氏が担当して報告しているので、氏家氏が作成したものと推測されます。

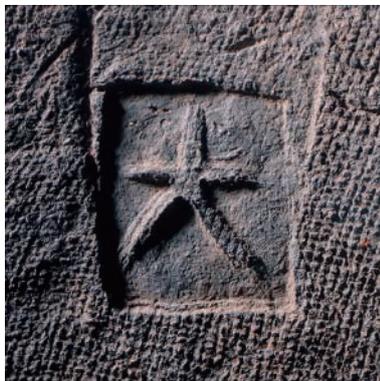
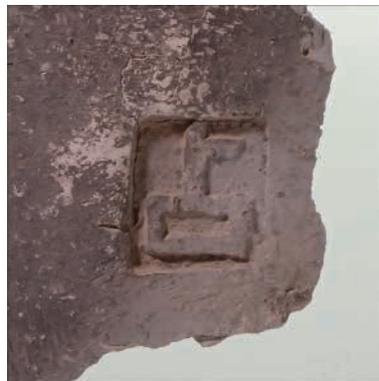
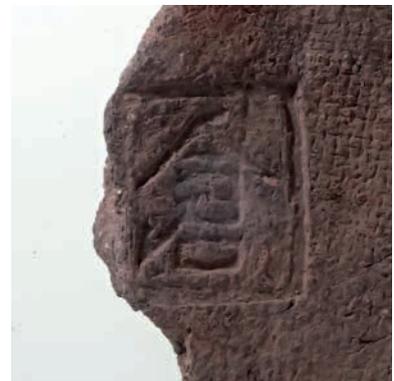
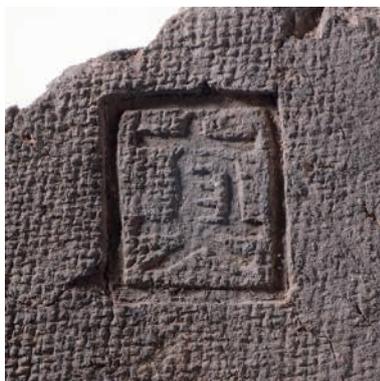
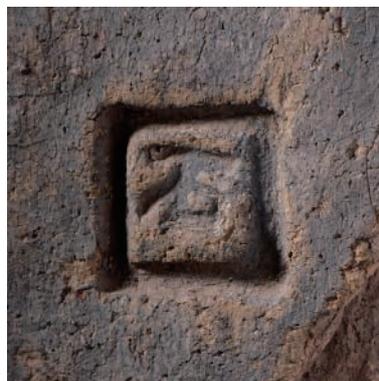
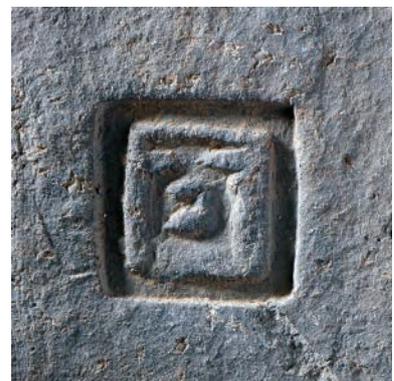
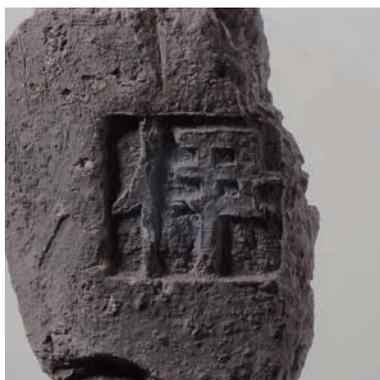
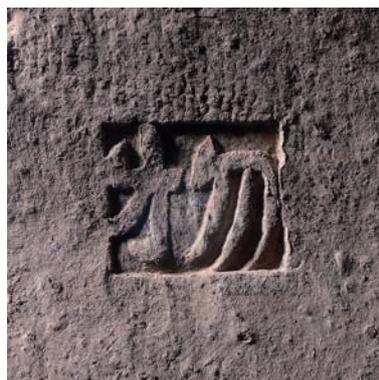
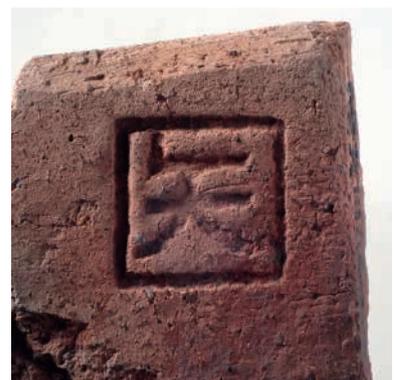
捺印文字瓦 四角いハンコに一文字を刻んだものを、押捺したものです。写真は実寸

瓦を製作する途中の、粘土が柔らかい段階で、書かれたり押捺されたものです。一文字だけのものも多く、何を意味するか判らないものも多くあります。地名や人名を省略して、一文字で表したという考えがあります。

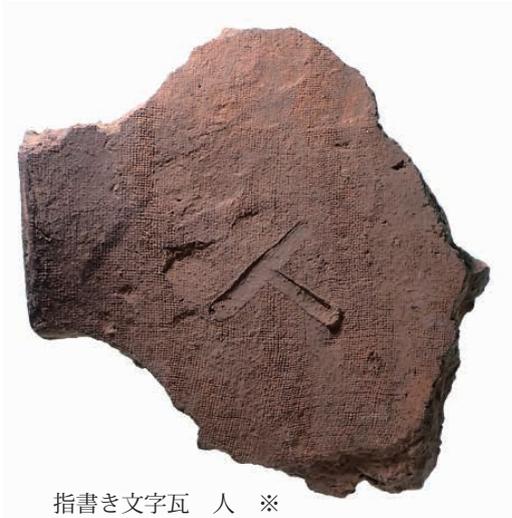
指書き文字瓦 人 ※

指書き文字瓦 指で書かれたものと考えられ、浅い窪みとなっています。写真は縮尺不同

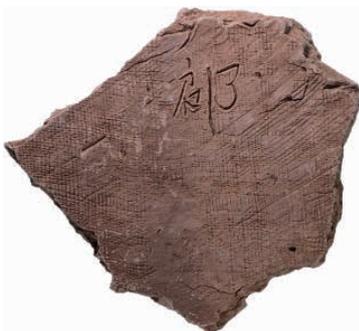
篋書き文字瓦 先の尖った篋状の道具で書かれたものです。写真は縮尺不同

篋書き文字瓦 □郡 ※
郡の名前を書いたと考えられますが残っていません。

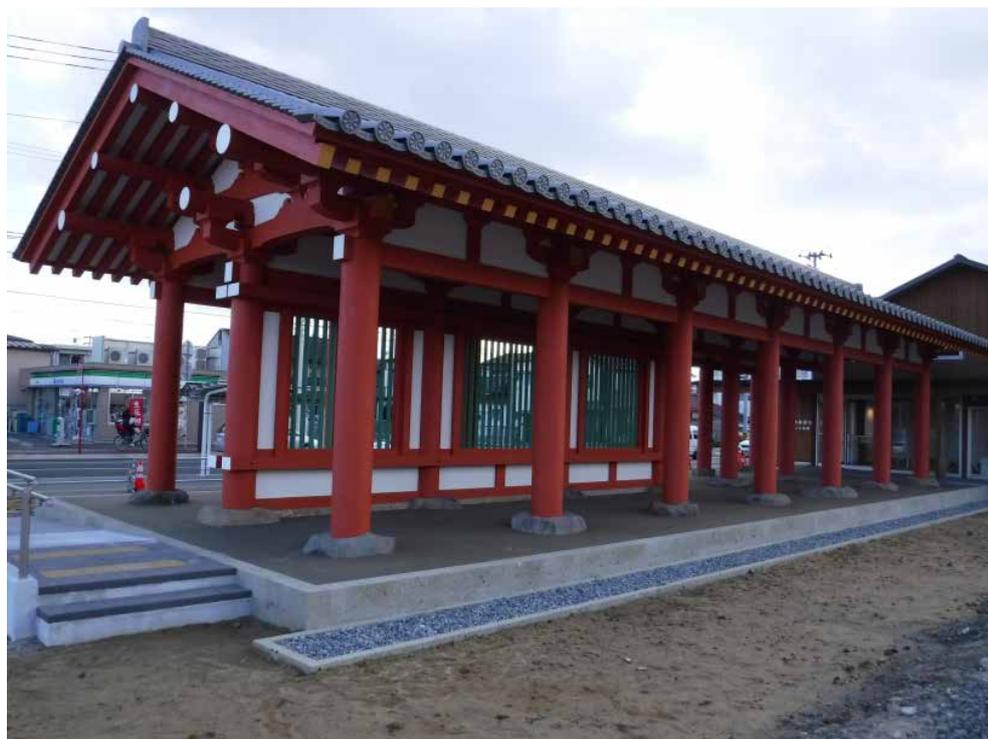
休息施設「天平廻廊」
史跡陸奥国分寺・尼寺跡ガイダンス施設（写真右奥の建物）に併設しています。創建当時の廻廊を伝統工法により再現しており、屋根瓦には出土した瓦の文様が用いられています。

これまでの発掘調査成果をもとに史跡の整備が進められ、平成 29 年 (2017) 7 月に「史跡陸奥国分寺・尼寺跡ガイダンス施設」がオープンしました。施設の隣には陸奥国分寺創建当時の意匠を取り入れた「天平廻廊」も整備されており、展示やガイドボランティアの説明によって陸奥国分寺・尼寺跡を詳しく知ることができます。
