# 熊本県大村横穴群の SfM 法による 3 次元計測

## 3-D measurement of Omura tunnel tomb group in Kumamoto Prefecture using SfM method

藤沢 敦\*・鹿納 晴尚\*・杉井 健\*\*

\* 東北大学総合学術博物館    \*\* 熊本大学大学院人文社会科学研究部

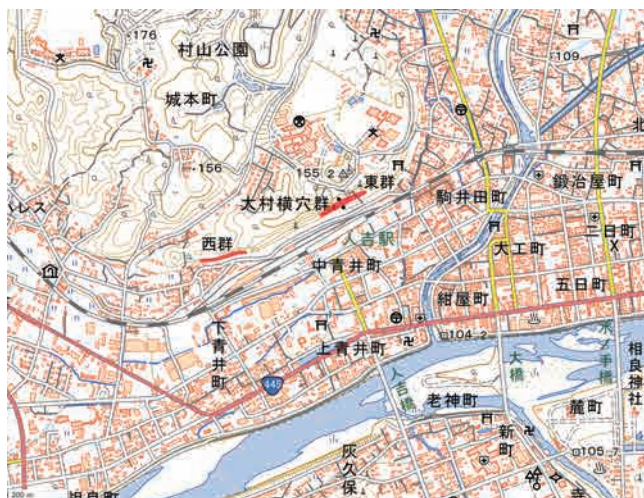
図1 大村横穴群の位置  
(国土地理院電子地形図を加工して作成)

大村横穴群は、熊本県人吉市城本町に所在する国史跡の横穴群である。そこは、JR 肥薩線人吉駅のすぐ北側、人吉盆地西端の球磨川の右岸である（図 1、図 2）。

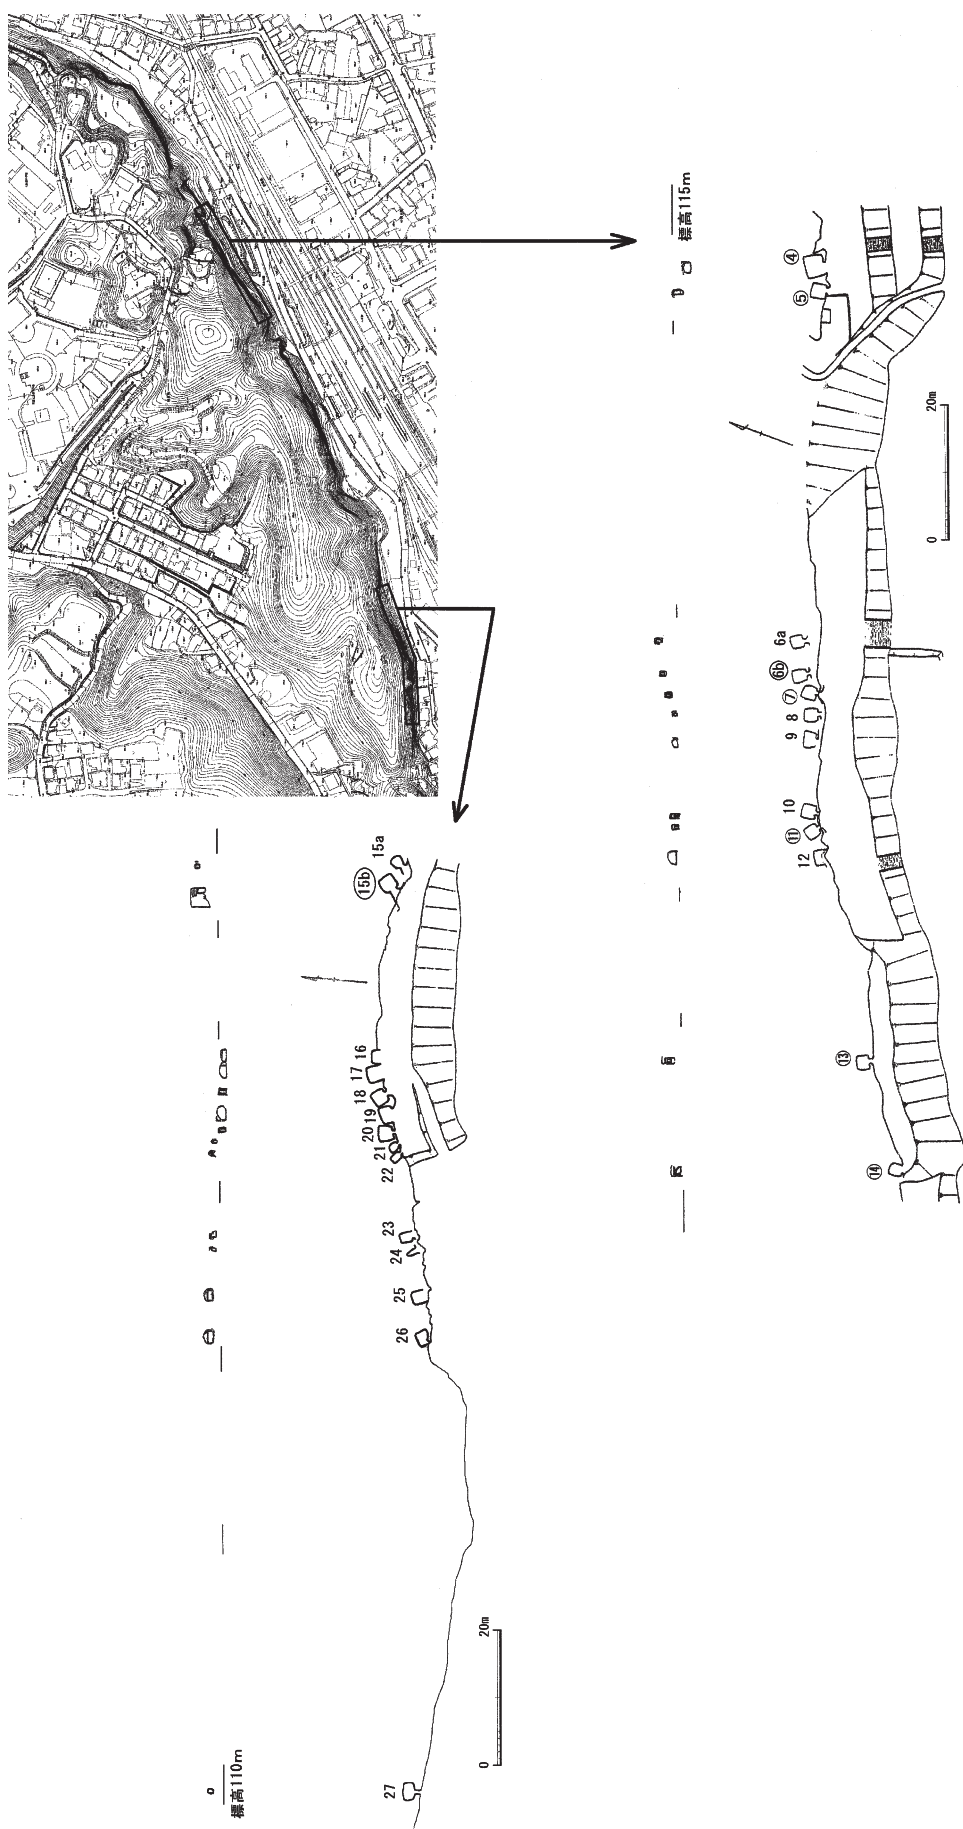
図3 大村横穴群における横穴の配置（人吉市教委編 2018 の第6図を改変）

大村横穴群が営まれているのは、村山台地と呼ばれる独立丘陵の南側崖面である。村山台地を構成するのは、約 9 万年前の阿蘇 4 火砕流によって堆積した阿蘇溶結凝灰岩で、その下位には湖沼堆積物である人吉層が存在する。横穴が穿たれているのは、ほぼ垂直をなす阿蘇溶結凝灰岩の崖面の下位である。現在、東西にのびるこの南側崖面の長さ約 800 m の範囲に、東西 2 群に分かれて 26 基の横穴の存在が確認されている。横穴は、ほぼ同じ高さに横一列に並ぶ(図 3)。古くに開口し、出土遺物がわずかであることから、横穴群が築かれた時期には不明な点が多いが、古墳時代後期、6 世紀代を中心とした時期の築造であると推定されている。

横穴の数え方は京大報告のままとされ、東側から順に番号が付されている。そのため、連続する番号が付された隣接する横穴のあいだに新たな横穴の存在が確認された場合には a、b の枝番が付される。西端のさらに西側に新たな横穴が発見された場合は、続きの番号が付される。このようにして号数の整理がなされており、現在確認できる 26 基には 4 号から 27 号までの番号が与えられている(図 3)。これらのうち、東群は 4 号から 14 号までの 12 基、西群は 15a 号から 27 号までの 14 基である。なお、かつて東端部に存在したと伝えられる 1～3 号は現在確認できない。

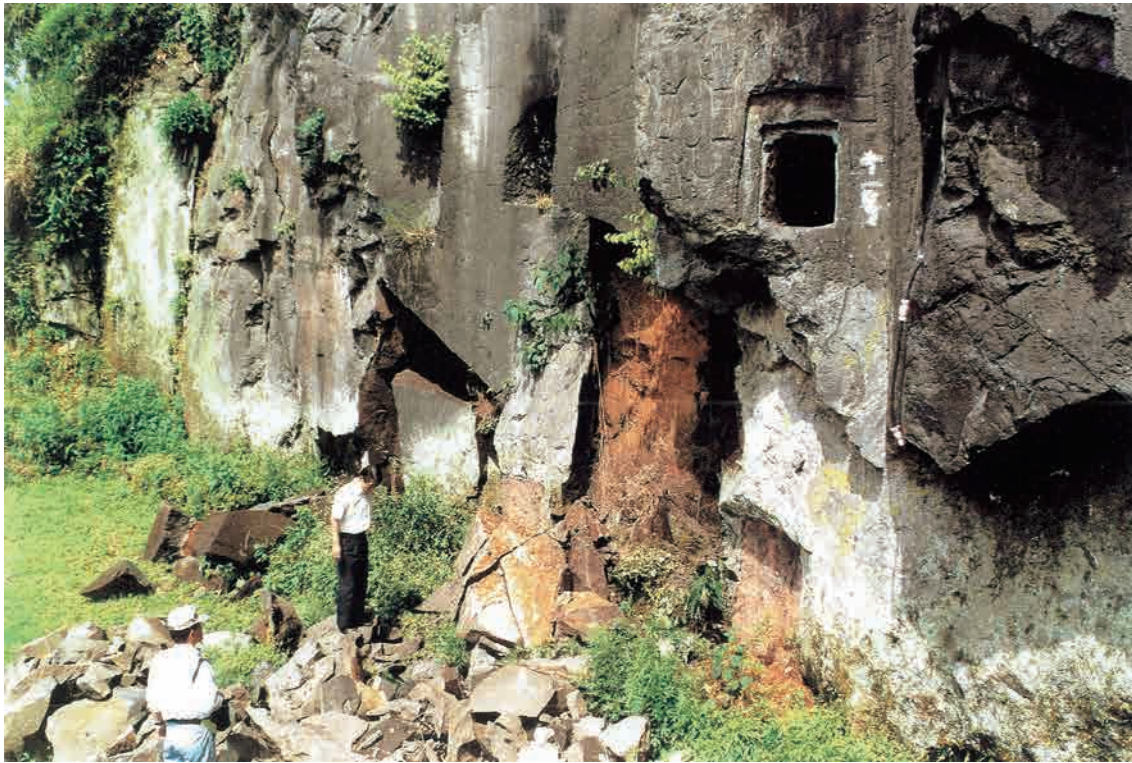
図4 1996年6月に発生した11号横穴下部の崖面崩落状況

近年の毀損のなかで、1996 年 6 月発生の事案は、装飾横穴の 11 号の下部が大規模に崩壊したもので(図 4)、装飾文様という大村横穴群におけるもっとも重要な本質的価値を損ねるおそれがあるものであった。これに関しては、速乾性固化剤を混ぜた碎石とセメントを積み上げて横穴を下方から支えるという崩落防止工事が行われた。

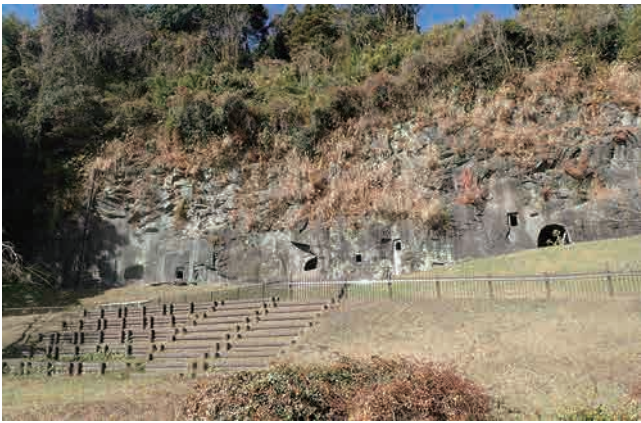
1. 大村横穴群東群の現状（2021 年 12 月 13 日・横穴周囲の除草実施後の状況）

大村横穴群は広い範囲に分布していることから、今回の計測は中心となる東群の、6a号から12号横穴が分布する

範囲を計測対象とすることとした（図 5-1）。ただし、6b 号は入口が閉鎖されているため、内部の計測は行っていない。そのため、7 基の横穴を計測したこととなる。

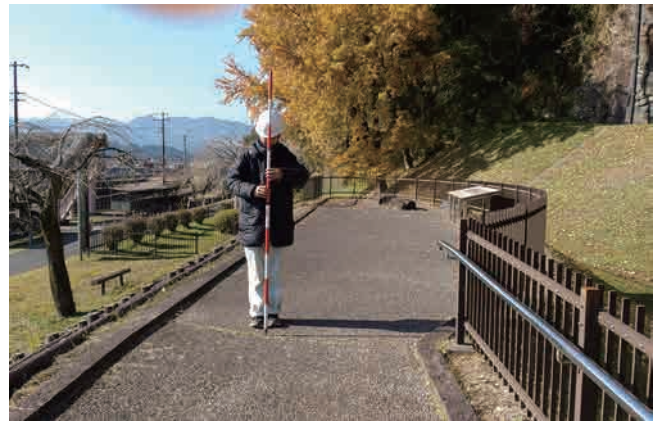
2. 標定点用の新設基準点 TP1 設置状況

2021 年度の計測作業は、同年 12 月に実施した。SfM 法による計測を委託した株式会社とつぺんによって、12 月 6 日から 8 日に、計測対象区域の草の除去などの清掃作業と、基準点と標定点の設置と観測作業、SfM 用の撮影作業がなされた（図 5-2）。基準点は横穴南側の道路などに設置された既知点を使用し、見学用広場からトータルステーションを使用して、各横穴に設定した標定点を計測した（表 1）。撮影した写真によるデータ解析、各横穴のデータの合成まで、同社に委託した。

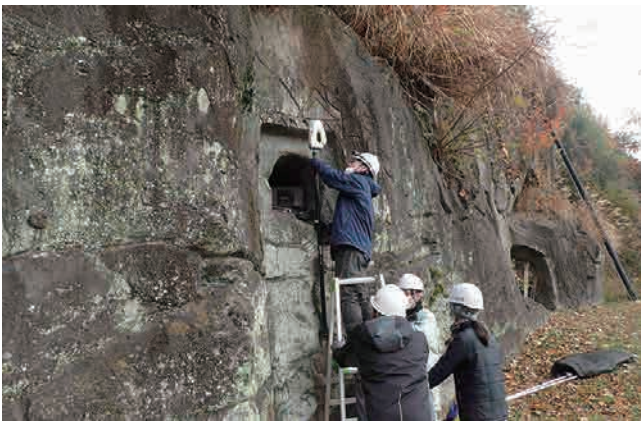
3. ハンディ 3D スキャナ（Artec Eva）での 7 号横穴の計測状況

13 日には、科研費関係者の藤沢・鹿納・杉井・田尻が合流し、ハンディ 3D スキャナは東北大学から Artec Eva（図 5-3）、九州大学から Artec Space Spider（図 5-4）を持ち込み、装飾部分を計測して比較データを取得した。Space Spider での計測にあたっては、九州大学の大学院生・学生諸氏の多大なご協力を得た<sup>9)</sup>。

Artec 社の 2 種類の 3D スキャナでの計測を試みたが、データの質を問題にする以前に、屋外作業での操作性に課題があることが明確になった。機器と PC を接続する同社のケーブルに由来すると考えられるが、接続が度々不安定となり、円滑に作業を進めることが困難であった。機器の開発目的にも関わるものと推測されるが、屋外での作業には適合性が低いと評価せざるを得なかった。なお Artec Eva で計測したデータをもとに、11 号横穴の装飾部分を、縮尺 5 分の 1 で、3D プリンターで造形することも、2021 年度事業で試みた。

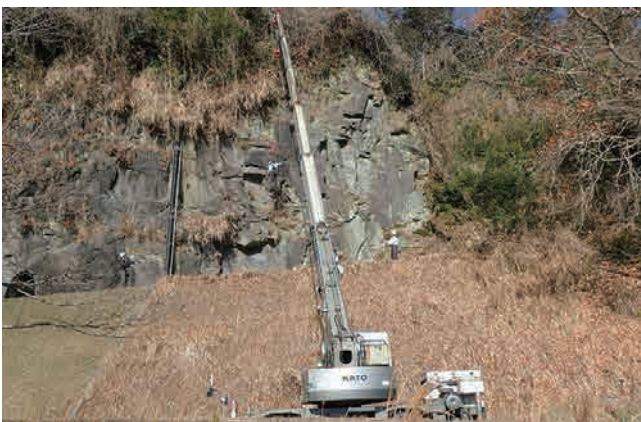
5. クレーン車を用いた除草作業（2023 年 1 月 10 日）

計測の実施に先立って、除草作業が始まった 1 月 10 日に藤沢が現地に赴き、人吉市教育委員会の担当者の方々と、除草作業の進捗予定を踏まえ、計測方法や実施時期などについて協議した（図 5-5）。2021 年度の計測では、SfM 法による計測を委託したため、今回も同様に行うこととした。SfM 法で使用する写真の撮影にあたっては、高い崖面の撮影が必要となるため、ドローンを用いることとした。2021 年度に計測を委託した株式会社とつぺんで、これらの作業に対応できることから、同社に委託することとした。

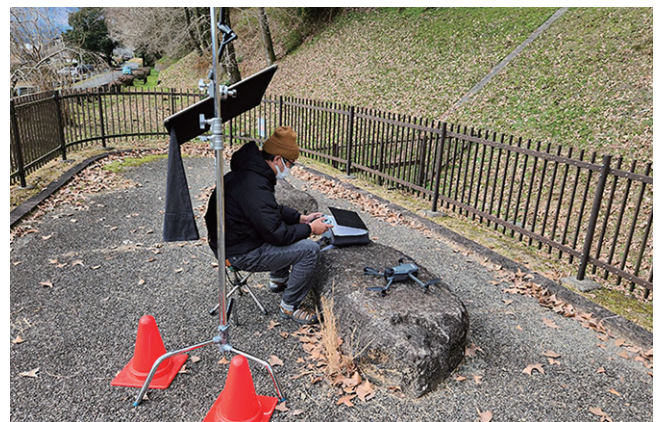
6. 撮影用ドローンの準備作業

計測作業は、2 月 17 日と 18 日の 2 日間で実施した。基準となる評定点の観測（表 1）と、ドローン（DJI Mavic3 Classic）による写真撮影を行っていただき（図 5-6）、データ解析、2021 年度計測成果との合成も委託した。作業の実施の際には、人吉市教育委員会の方に立ち会っていただき、安全確保に努めた。

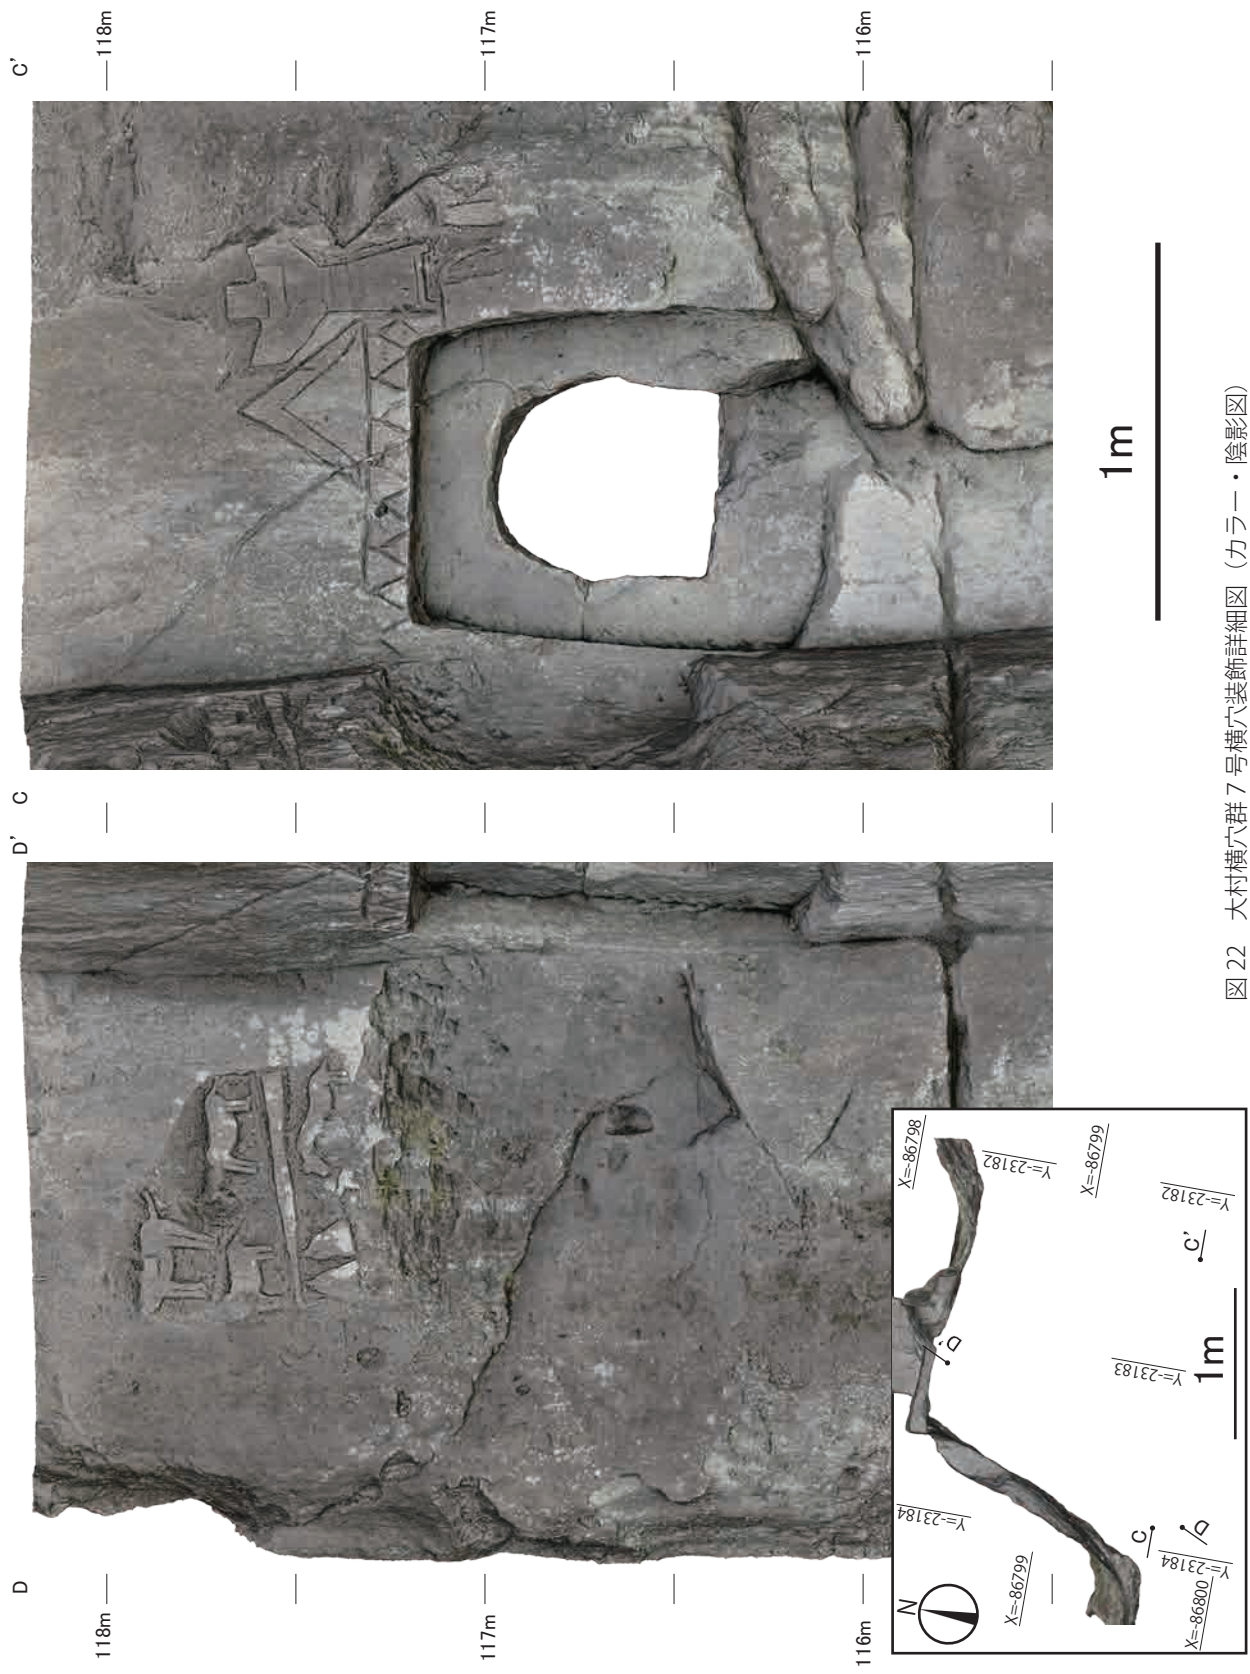
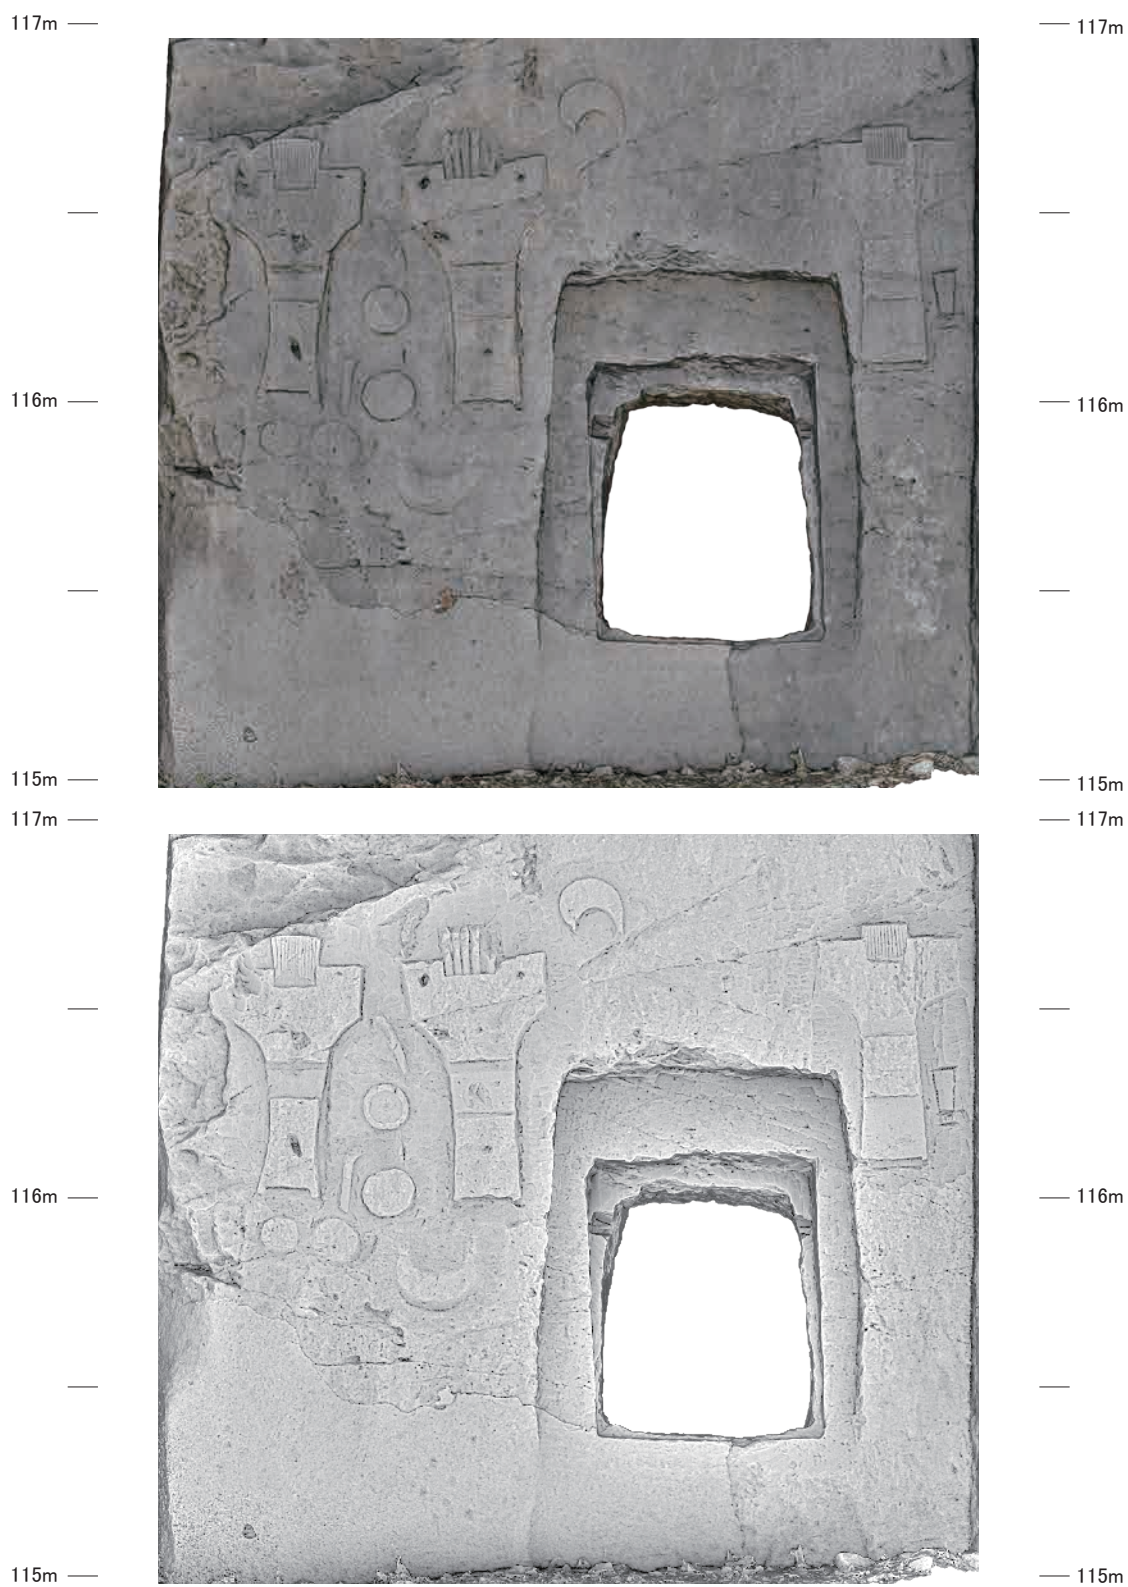
各横穴を示す展開図とは別に、7 号と 11 号については、外側の装飾部分を拡大した、縮尺 20 分の 1 の正射投影図を示した。カラー情報を入れたものと、陰影画像だけのものの 2 種類をそれぞれ示した（図 22 ～ 24）。

今回試みた陰影の表現は、投影面に平行な面は明るく表現され、そこからの傾斜に応じて、暗く表現される。大村横穴の装飾は、浮き彫り状に掘り出されたものであり、表現されるモチーフは、平坦な面として作られている。そのため、今回の陰影画像の表現方法は、適したものであると評価できると考えられる。
