福岡県塚堂古墳横穴式石室の SfM 法による 3 次元計測 3-D measurement of stone chamber of Tsukando Tumulus in Fukuoka Prefecture using SfM method

Abstract: Tsukando Tumulus is a keyhole-shaped burial mound measuring 91 meters in length, located in Ukiha City, Fukuoka Prefecture. Two Stone chambers are constructed within both the rear circular and front rectangular sections. The mound has been partially destroyed, leaving only fragments of stone chamber in the rear circular section. Stone chamber in the front rectangular section remains well-preserved. During a re-survey of the front section stone chamber, 3D measurements were conducted. This chamber was constructed by stacking slab-like stones. To record the detailed shape of the stone chamber, measurements were taken using the Structure from Motion (SfM) method.

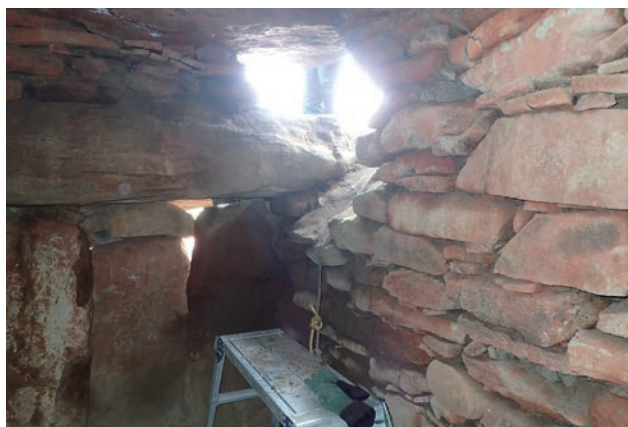
図5 石室内から見た盗掘孔

当石室の玄室内には、狭い盗掘孔から、かろうじて出入り可能な状態であったため、玄室内の標定を行う方法が課題となった（図5）。狭い盗掘孔を経由して玄室内外のデータを合わせるには、通常のトータルステーションや据え置き型のレーザー計測器では、作業が難しい状況であった。そのため、ライカジオシステム株式会社のご協力をいただき、同社の小型レーザースキャナ（Leica BLK360 G2）を用いて、玄室内と外側をつないで計測し、その際に外側の標定点を入れて計測し、検証することとした。あわせて、小型レーザースキャナの有効性を検討することも目的とした。

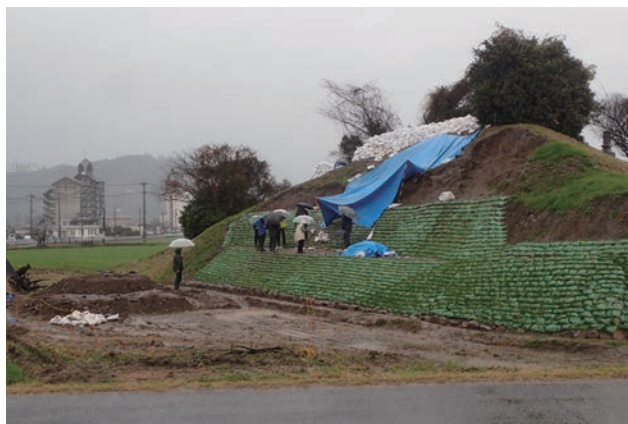
図6 雨中の作業状況（2月19日）

見舞われた。塚堂古墳の石室入口には、白色シートと青色シートをターフ状に張って、その中で小型レーザーキャナでの計測を行った(図6)。基準点測量は、雨中に傘をさして行うこととなった。午前中にこれらの作業がおおむね終了したため、その後の作業は、天候を見ながら、できるところから順次実施することとなった。20日に、SfM法で使用するための写真撮影までを終えることができ、合間に、

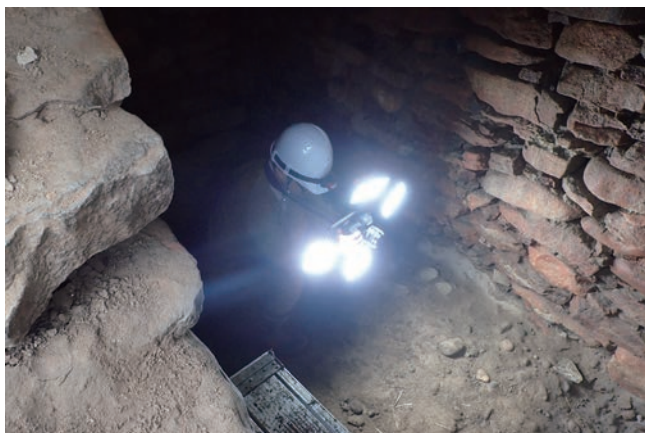
図 10 4 灯ライトによる撮影状況

二日目の 20 日に、石室の手持ち撮影を実施した（図 10）。使用したカメラボディとレンズは、CANON EOS 6D Mark II と EF 24mm F2.4 IS USM である。石室内での撮影設定は F8、ISO4000 でシャッタースピードは 1/40 秒であった。照明は、LED 照明を 4 つ、カメラボディの周りにセットしてできるだけ影ができないように注意した。周囲の明るさが変化する場所ごとに、カラーチャートを撮影し、色補正ができるように raw データ（CR2 形式）で撮影した。撮影データは、キヤノン製現像ソフトの Digital Photo Professional 4 で色補正をして、jpg 形式で出力した。SfM で使用した写真の枚数は、913 枚である。さらに、試みとして、魚眼レンズを使った SfM による 3 次元計測を行った。使用したカメラボディは Olympus OM-D EM-5 Mark III、レンズは、Meike 製 MK-006520MF（F2.0 6.5mm）で F 値を 8 に固定して 307 枚撮影した。

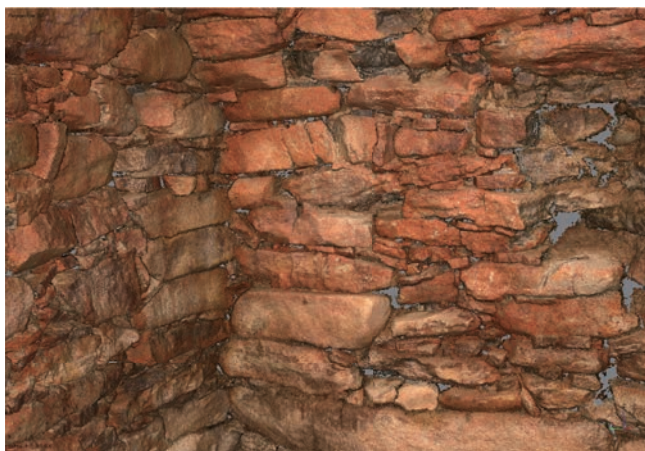
図 11 SfM で生成した点群データのイメージ

一方、EOS 6D Mark II を使った手持ち撮影による 3D 化は、Agisoft 社の Metashape Professional 2.0.1（以後 Metashape）を使用した。BLK のデータを参考にするため、BLK のデータも含めて処理を行った。生成された点群数は、403,085,406（約 4 億点）である（図 11）。その点群デー

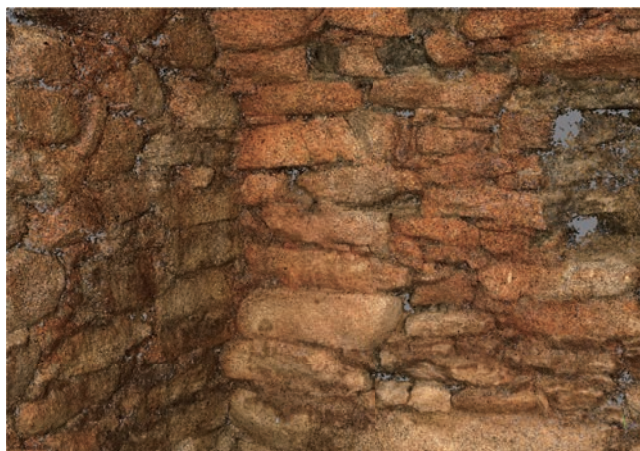
図 12 魚眼レンズ使用の SfM で生成した点群データのイメージ

魚眼レンズと OM-D で撮影した写真から Metashape で 3 次元化を試みたが、撮影画像が相当ぼやけていたことから、全体的な概要はつかめるものの、精度が悪く使用に耐えないデータとなった (図 12)。魚眼レンズでは、より焦点があったシャープな撮影画像が必要であることが明らかになった。

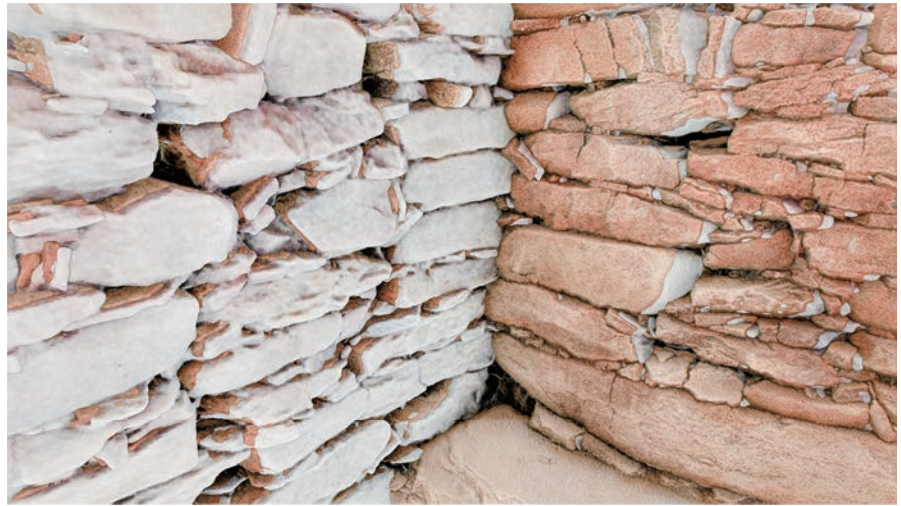
図 13 レーザースキャナによるメッシュ (白) と SfM によるメッシュ (薄茶) の差 (数 cm 程斜めにずれていることが判る)

BLK および SfM で前述のとおり 3D 化したデータを、Blender 上で比較したところ、全体的に SfM のデータの石室が数 cm ほど短くなる誤差が出た、(図 13)。この原因は、推測の範囲内であるが、SfM 法の写真撮影では、出入り口が狭く、前室と玄室との間で共通する十分なデータ (撮影画像) を取得できなかったためと考えられる。BLK による計測データを参考にしようとしたが、石室内部の基準点となる過去に設置された釘の先端の点群数が以外に少なく、位置合わせに利用できなかった。Metashape には、レーザースキャナのデータとデジタルカメラの写真を一緒に処理することで、レーザースキャナのデータを参考にした 3 次元化する機能がついているが、結果的に誤差が生じた。誤差の発生条件や解消方法については、今後の検討課題である。

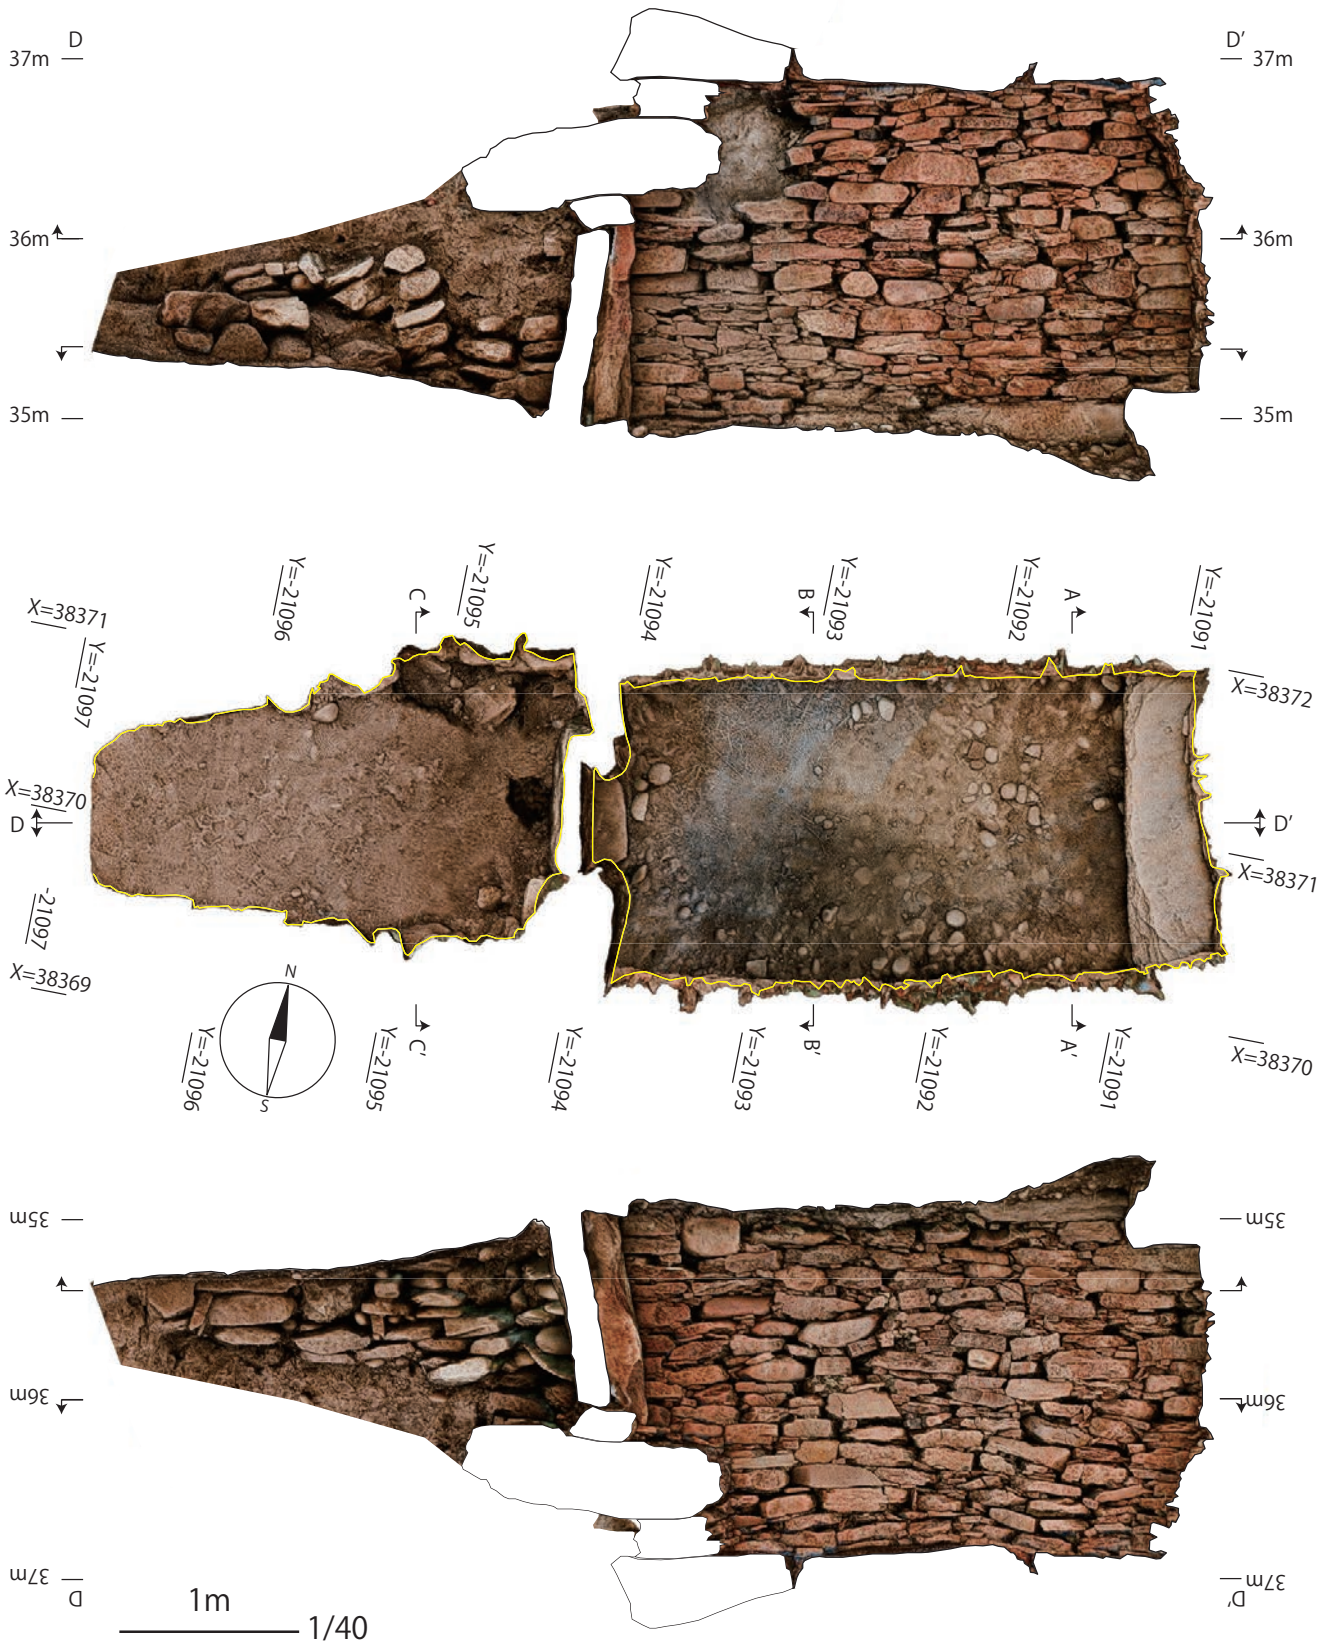
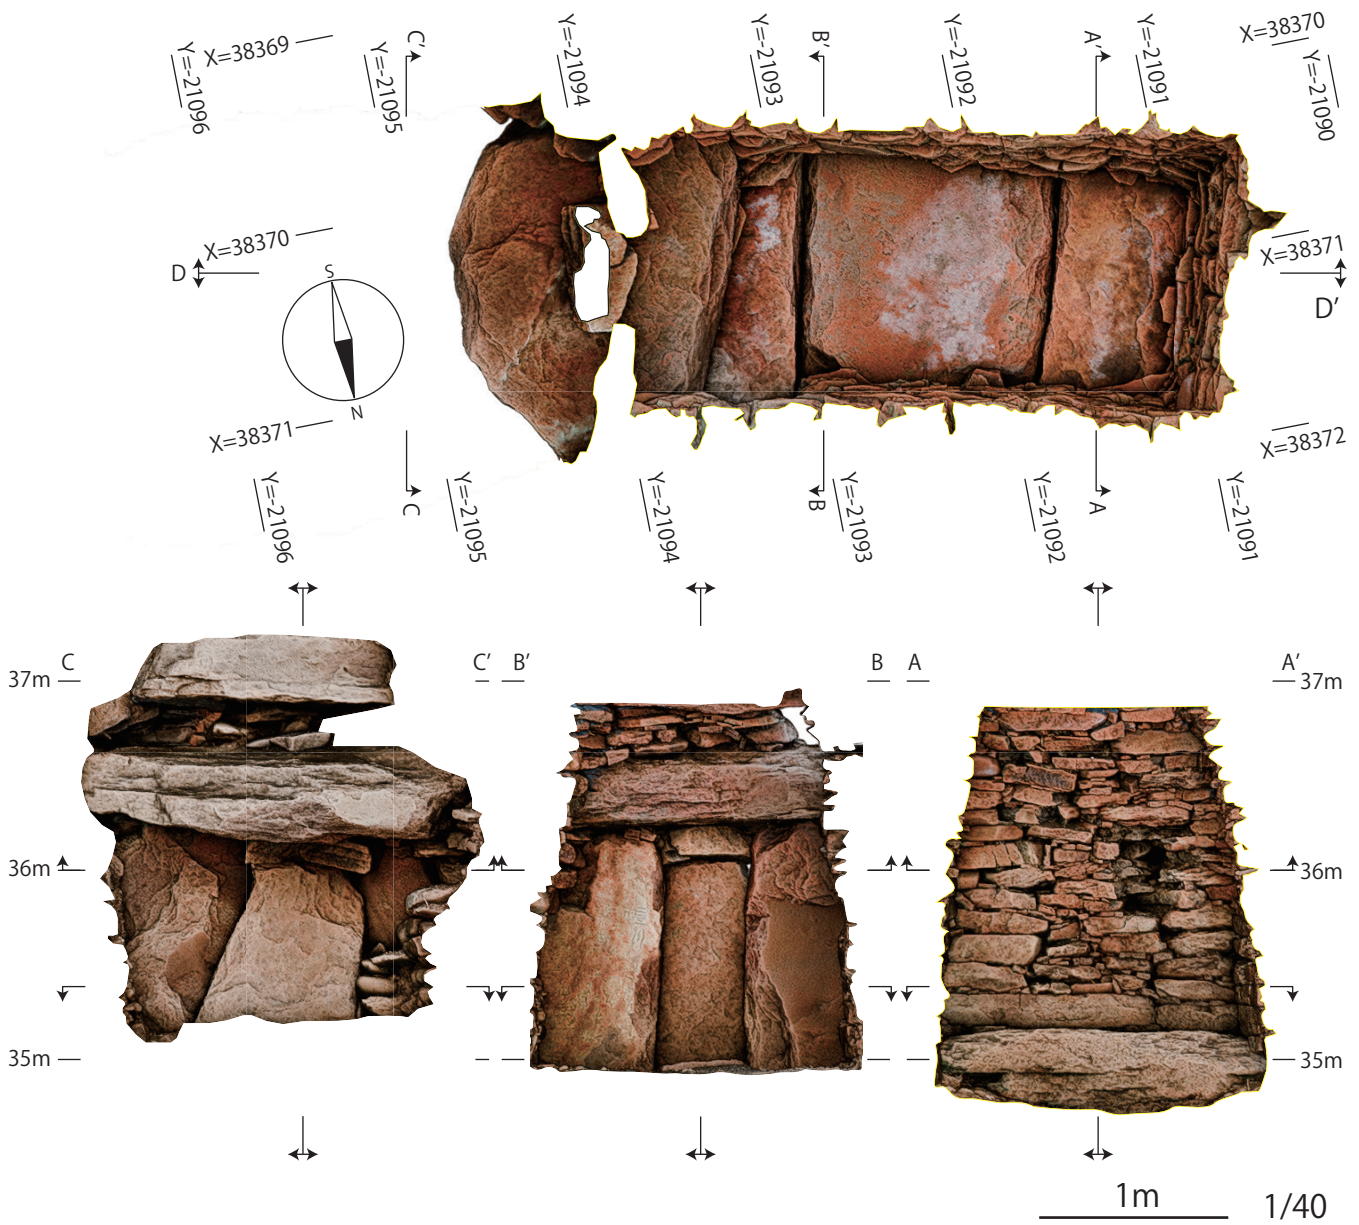
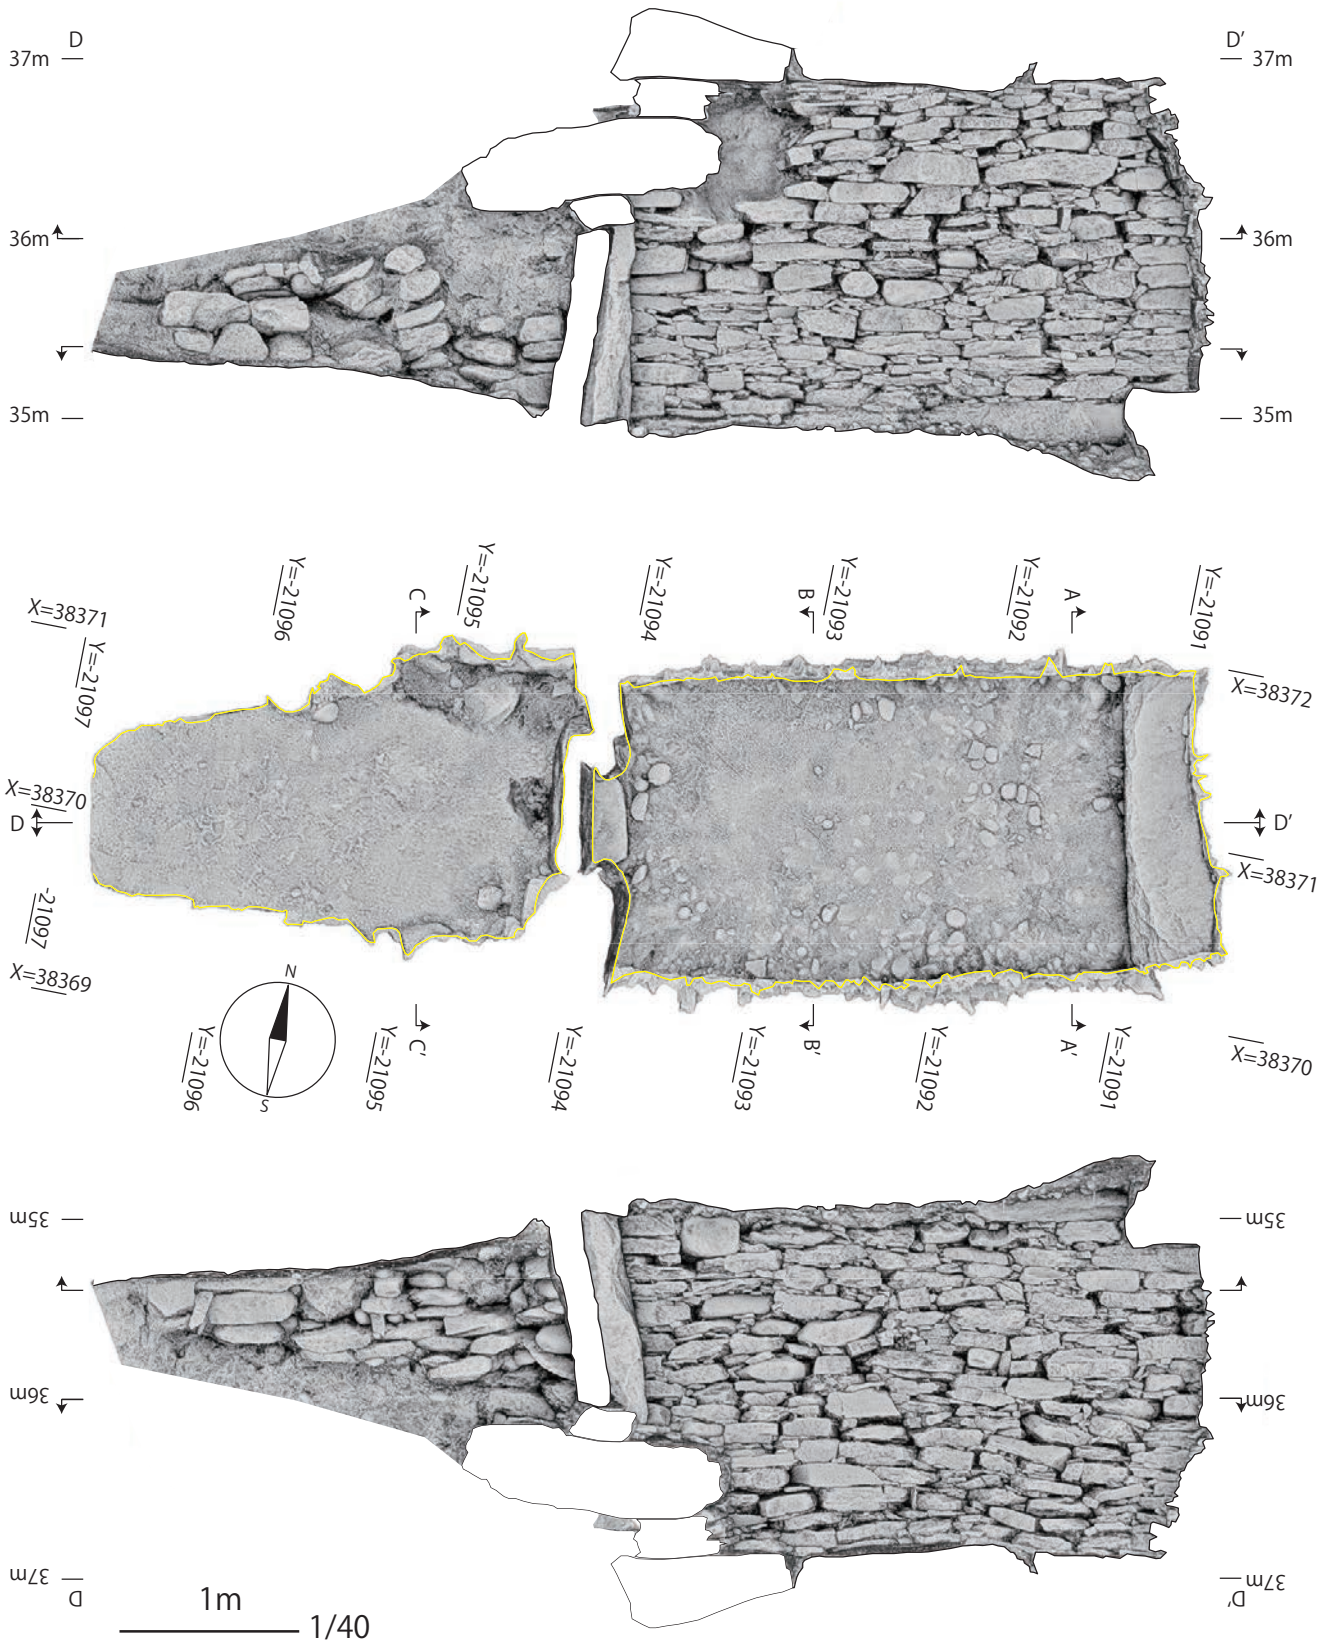
を追加した。さらにグリッドを表示しないレンダリングを実施して別名保存したファイルを、はじめに Illustrator で配置した画像のリンクを入れ替えて、正射投影図を作成した。本論では、BLK のデータについては、カラー正射影図のみで出力した (図 16)。SfM のデータについては EOS 6D Mark II で撮影したデータで生成した 3D データから、カラーとグレースケールで出力した (図 17 ~ 20)。

図 17 塚堂古墳前方部石室正射投影図 (カラー・陰影図) (1)

図 18 塚堂古墳前方部石室正射投影図 (カラー・陰影図) (2)

図 19 塚堂古墳前方部石室正射投影図 (陰影図) (1)

図 20 塚堂古墳前方部石室正射投影図（陰影図）（2）
